COUP DE CHAUD SUR L'ATLANTIQUE

DEROUTEMENT SUR HALIFAX

**Par Daniel Vasseur
OMN Concorde**

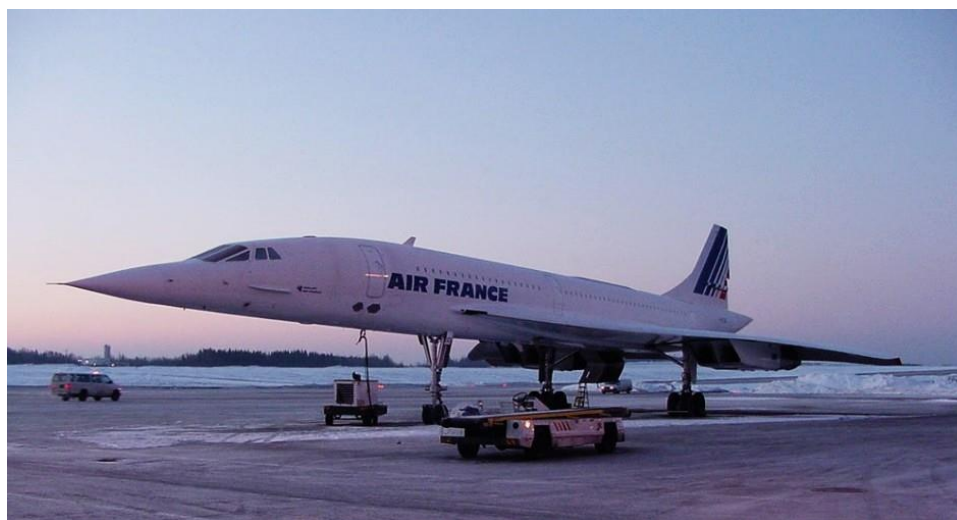
Déroutement sur Halifax (YHZ, Nouvelle Ecosse). Atterrissage à YHZ à 13h09 (temps de vol sur 3 moteurs : 1h11). Au parking à YHZ, du carburant s'écoule des nacelles 3 et 4. L'ambiance dans le cockpit a toujours été très bonne, calme, chacun assumant ce qu'il avait à faire dans ces circonstances.

Les dégâts à l'avion permettent de rapidement comprendre l'origine de la fuite carburant. Durant la croisière supersonique, la rupture de 2 ailettes de turbine haute pression a détérioré des éléments du circuit carburant moteur, créant la fuite qui nous a obligés à nous dérouter sur Halifax. Malgré la procédure « Arrêt de Précaution » et les 2 procédures anormales complémentaires, la perte du carburant a persisté. La décision de mettre sur « shut » le robinet basse pression carburant a limité de manière significative la perte de fuel. J'ai effectué cette manœuvre grâce à ma connaissance du circuit concerné. D'ailleurs, à la suite de cet incident, la procédure a été modifiée pour y inclure cette manœuvre.

Sierra Delta au sol à Halifax (capot moteur 3 ouvert)
Photo Eric Fortin. AirTeamImages. Airliners net

L'accueil à Halifax, de la part des services techniques et commerciaux a été très efficace (et très sympa). Les passagers et les PNC ont été acheminés à JFK par l'affrètement d'un BAE 146 de la compagnie Air Canada Jazz. Le soir même un mécanicien Concorde de l'escala de Kennedy nous rejoint. Le lendemain, un cargo AF se pose à YHZ avec un moteur de rechange. Une équipe de dépannage de la DM de Roissy est arrivée entre temps pour remplacer le moteur 3.
