## COUP DE CHAUD SUR L'ATLANTIQUE

### DEROUTEMENT SUR HALIFAX

Par Daniel Vasseur  
OMN Concorde

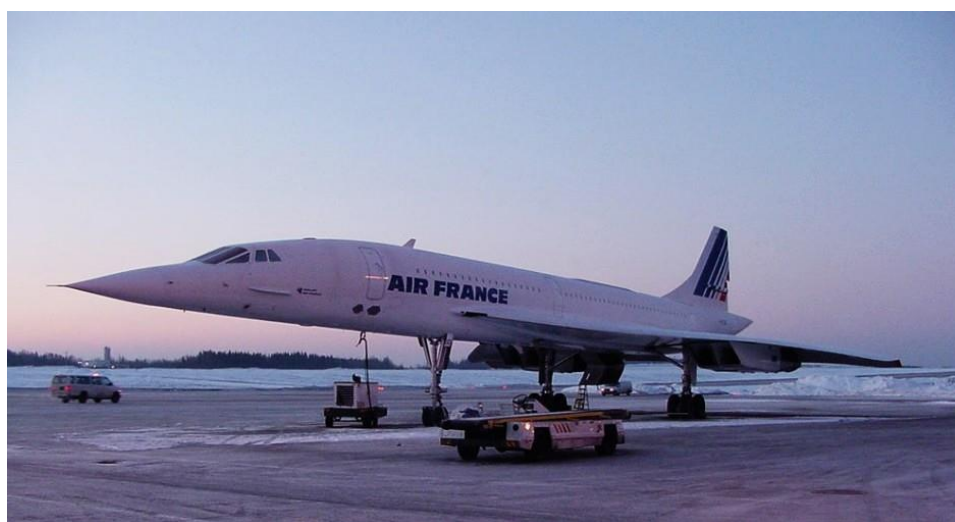
Déroutement sur Halifax (YHZ, Nouvelle Ecosse). Atterrissage à YHZ à 13h09 (temps de vol sur 3 moteurs : 1h11). Au parking à YHZ, du carburant s'écoule des nacelles 3 et 4. L'ambiance dans le cockpit a toujours été très bonne, calme, chacun assumant ce qu'il avait à faire dans ces circonstances.

Les dégâts à l'avion permettent de rapidement comprendre l'origine de la fuite carburant. Durant la croisière supersonique, la rupture de 2 ailettes de turbine haute pression a détérioré des éléments du circuit carburant moteur, créant la fuite qui nous a obligés à nous dérouter sur Halifax. Malgré la procédure « Arrêt de Précaution » et les 2 procédures anormales complémentaires, la perte du carburant a persisté. La décision de mettre sur « shut » le robinet basse pression carburant a limité de manière significative la perte de fuel. J'ai effectué cette manœuvre grâce à ma connaissance du circuit concerné. D'ailleurs, à la suite de cet incident, la procédure a été modifiée pour y inclure cette manœuvre.

**Sierra Delta au sol à Halifax (capot moteur 3 ouvert)**

L'accueil à Halifax, de la part des services techniques et commerciaux a été très efficace (et très sympa). Les passagers et les PNC ont été acheminés à JFK par l'affrètement d'un BAE 146 de la compagnie Air Canada Jazz. Le soir même un mécanicien Concorde de l'escadre de Kennedy nous rejoint. Le lendemain, un cargo AF se pose à YHZ avec un moteur de rechange. Une équipe de dépannage de la DM de Roissy est arrivée entre temps pour remplacer le moteur 3.
