CONCORDE: DESTRUCTION DU PANNEAU INTRADOS

Analyse du scénario de rupture en mode 2

Analyse du scénario de rupture en mode 2 suite à un impact de débris de pneu

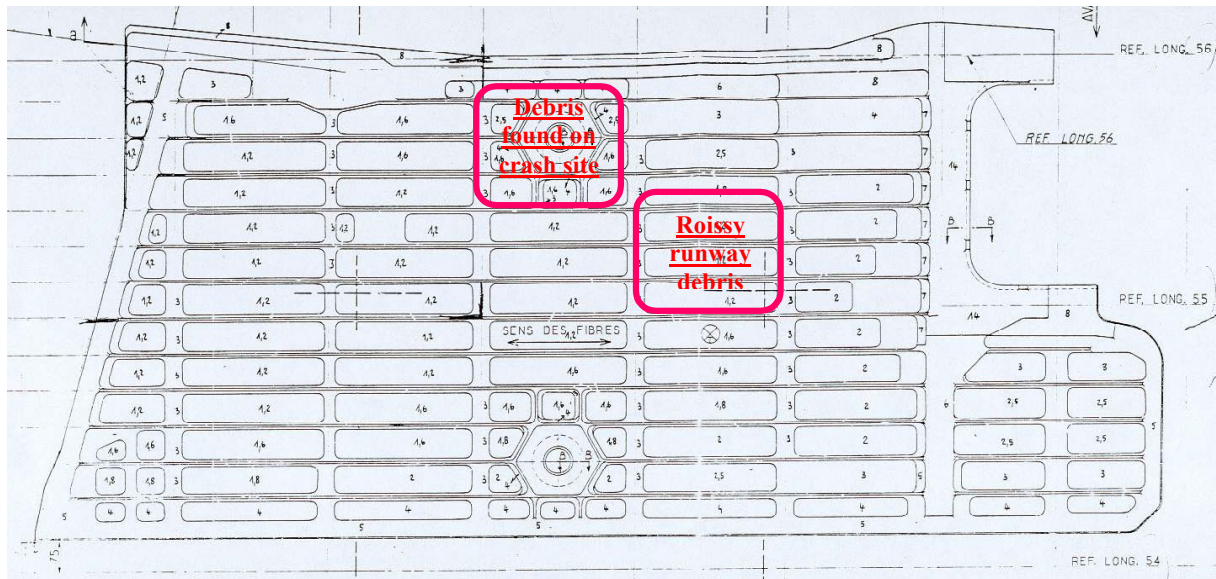
La pièce retrouvée sur la piste correspond à un morceau d'intrados côté gauche situé entre les nervures 23A et 24A et les longerons 55 et 56 (figure ci-dessous)

- La pièce présente une déformation générale indiquant un effort de l'intérieur vers l'extérieur.
- La déformation extérieure correspond à des rayons de courbure allant de 400 à 1300 mm perpendiculairement aux raidisseurs, alors qu'il n'y a pas de courbure apparente parallèlement à ces raidisseurs

- En dehors d'un des bords faisant apparaître un choc, qui a été identifié comme une conséquence de la chute sur la piste, il n'a pas été identifié d'autre trace d'impact sur cette pièce.

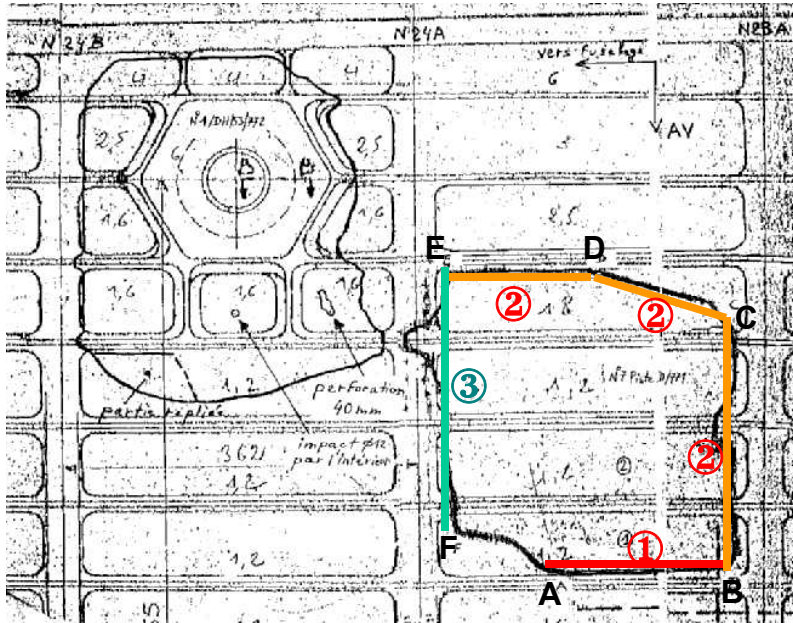
- La rupture aurait pu commencer sur la partie BC de la figure ci-dessous selon des interprétations des experts du CEAT et du CEPR. La propagation se serait faite depuis B vers C, D puis E

- Le long de BC les sommets de raidisseurs sont déformés en compression.
 - Une rupture en mode charnière vers l'extérieur suivant EF, le point F étant certainement le dernier point à tenir.

NB: Les experts de EADS émettent l'hypothèse d'une rupture à partir du segment AB, les écaillages de peinture sur les zones BC, CD et DE, significatives d'une propagation, n'apparaissant pas sur ce segment.

- 1- Initiation de la rupture AB (congé de raccordement) ou BC
- 2- Propagation BC puis CD et DE
- 3- Charnière en flexion EF

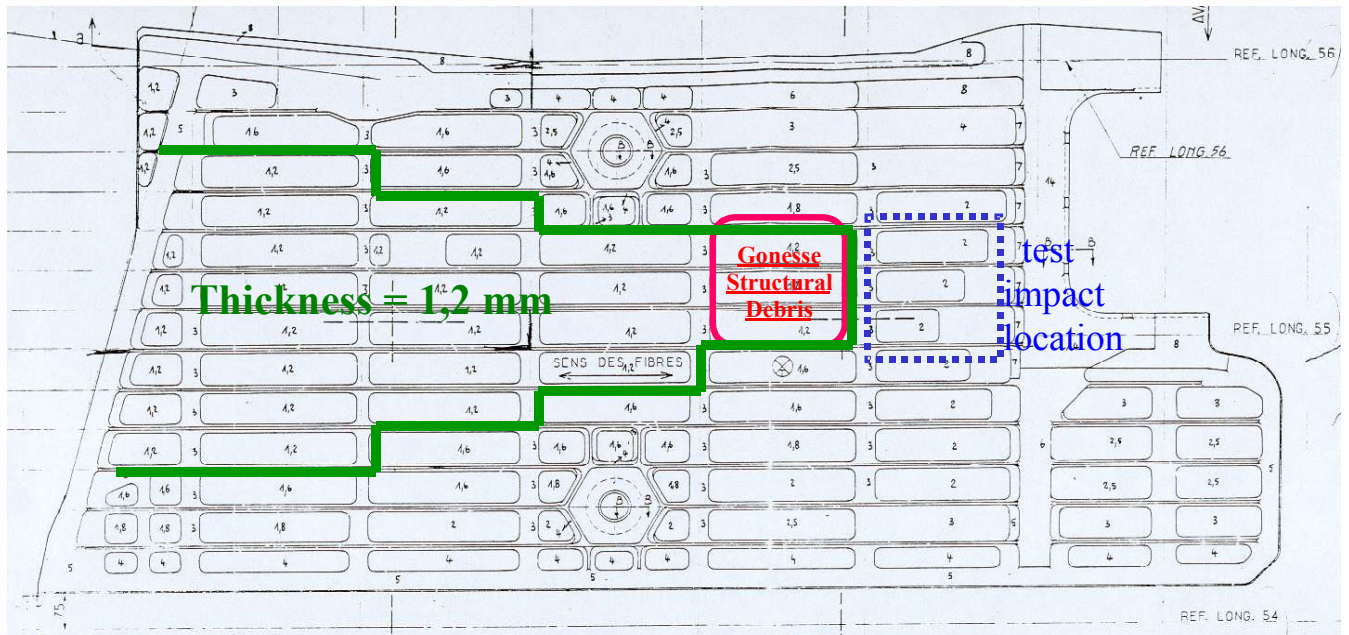
- La zone "mode 2" doit être une zone d'épaisseur faible (1.2 mm de fond de maille sur l'avion).
 - Elle doit être entourée d'une zone sensiblement plus rigide, pour supporter le choc primaire et pour limiter les possibilités de déformation à l'extérieur de la zone "mode 2".

- La convection du fluide doit être en partie canalisée vers une direction privilégiée, par exemple, grâce à une paroi latérale.

La planche ci-dessous montre sur ce point la géométrie de la zone sur avion:

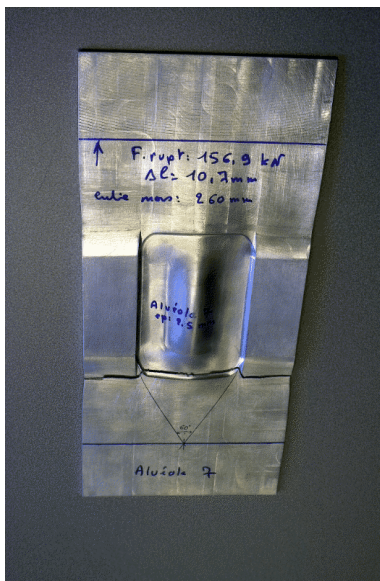
Éprouvette d'essai après rupture

Les essais sur éprouvettes ont permis de confirmer que la zone fragile sous sollicitation en traction se trouvait bien dans le congé.

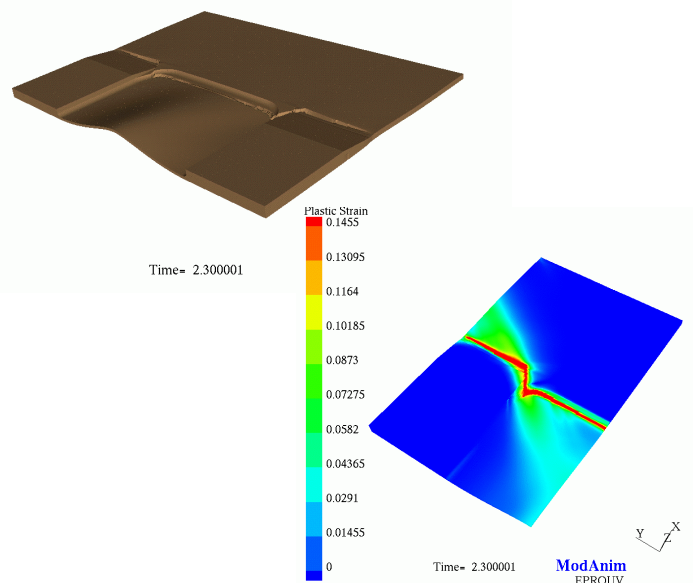
Modélisation rupture
et visualisation déformations plastiques

Le modèle de l'éprouvette représente bien l'essai, et pouvait servir de référence pour ajuster les modèles de rupture sur les caissons et l'avion, en fournissant une courbe effort/allongement particulière pour les éléments de cette zone.

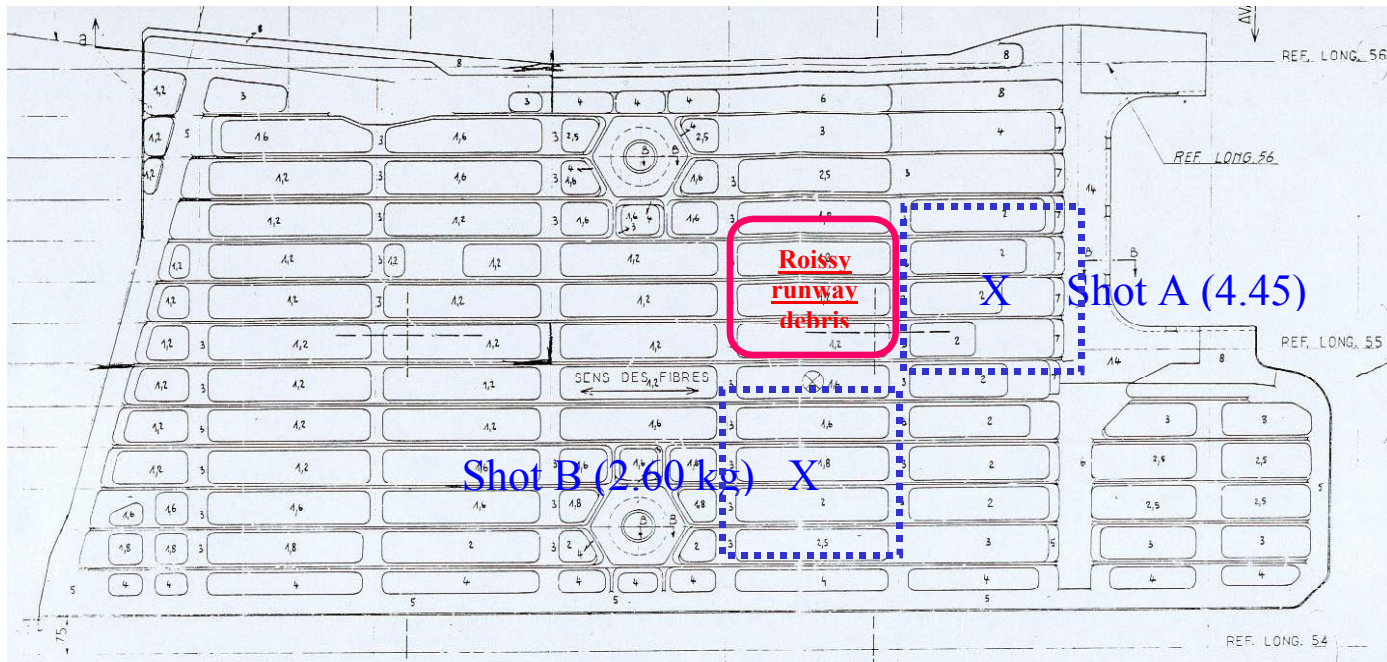
- Une initiation de la rupture le long du segment AB sur le schéma de la page 2, correspondant à un des chocs (shot B sur le schéma ci-dessous)
 - Une déformation des raidisseurs selon le segment BC correspondant à l'autre choc (shot A)

- Une étude a été menée dans ce sens en supposant un premier impact au point A avec le morceau de 4.45 kg suivi d'un deuxième au point B avec le morceau de 2.6kg très légèrement décalé dans le temps (2 ms)
On y voit clairement que les effets peuvent se superposer suivant une loi qui dépendra de la séquence et de l'emplacement des impacts.

1 débris 4.45 kg	1 débris 2.6 kg	2 débris 4.45 + 2.6 kg
Déformation maximale en Mode 2	10 mm	5 mm	12 mm
Coefficient d'allongement en Mode 2	100 %	39 %	117 %
