# Essais de Concorde avant sa remise en exploitation

## Campagne d'essais du Concorde F-BVFB à Istres. Janvier 2001.

## Campagne d'essai du F-BTSD à Istres. Avril-mai 2001.

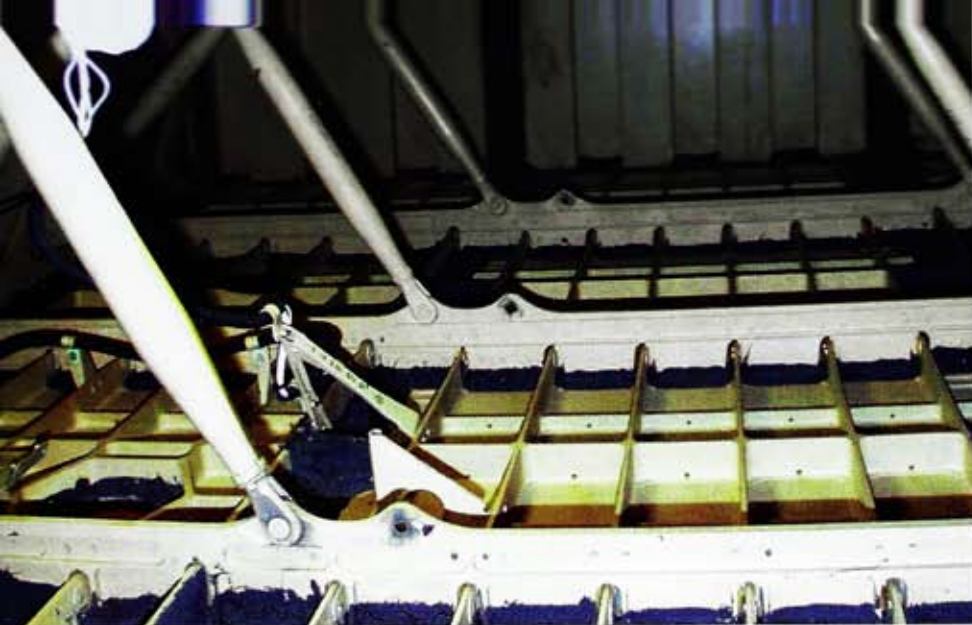
Aspect du « Tankliner » avant sa

« liner » de piscine, l'intérieur des réservoirs concernés d'un tissu de kevlar. En haut supersonique, la température de peau des réservoirs de voilure est de l'ordre de 100°C. Il est donc nécessaire d'assurer la circulation de carburant au voisinage des parois de réservoir. Pour cette raison, le « liner » proposé est percé pour baigner dans le carburant. En cas de rupture de paroi, similaire à l'accident du 25 juillet, une fuite légère subsiste donc. Il reste à prouver qu'une telle fuite ne présente pas de danger pour l'avion. Il faut commencer par déterminer la quantité de carburant ingérée par les moteurs au cas où une telle fuite se produirait, au droit des entrées d'air. C'est l'objectif de la campagne d'essais de janvier : visualiser les écoulements de fluide aux abords des entrées d'air et mesurer la proportion de fluide ingérée par les moteurs.

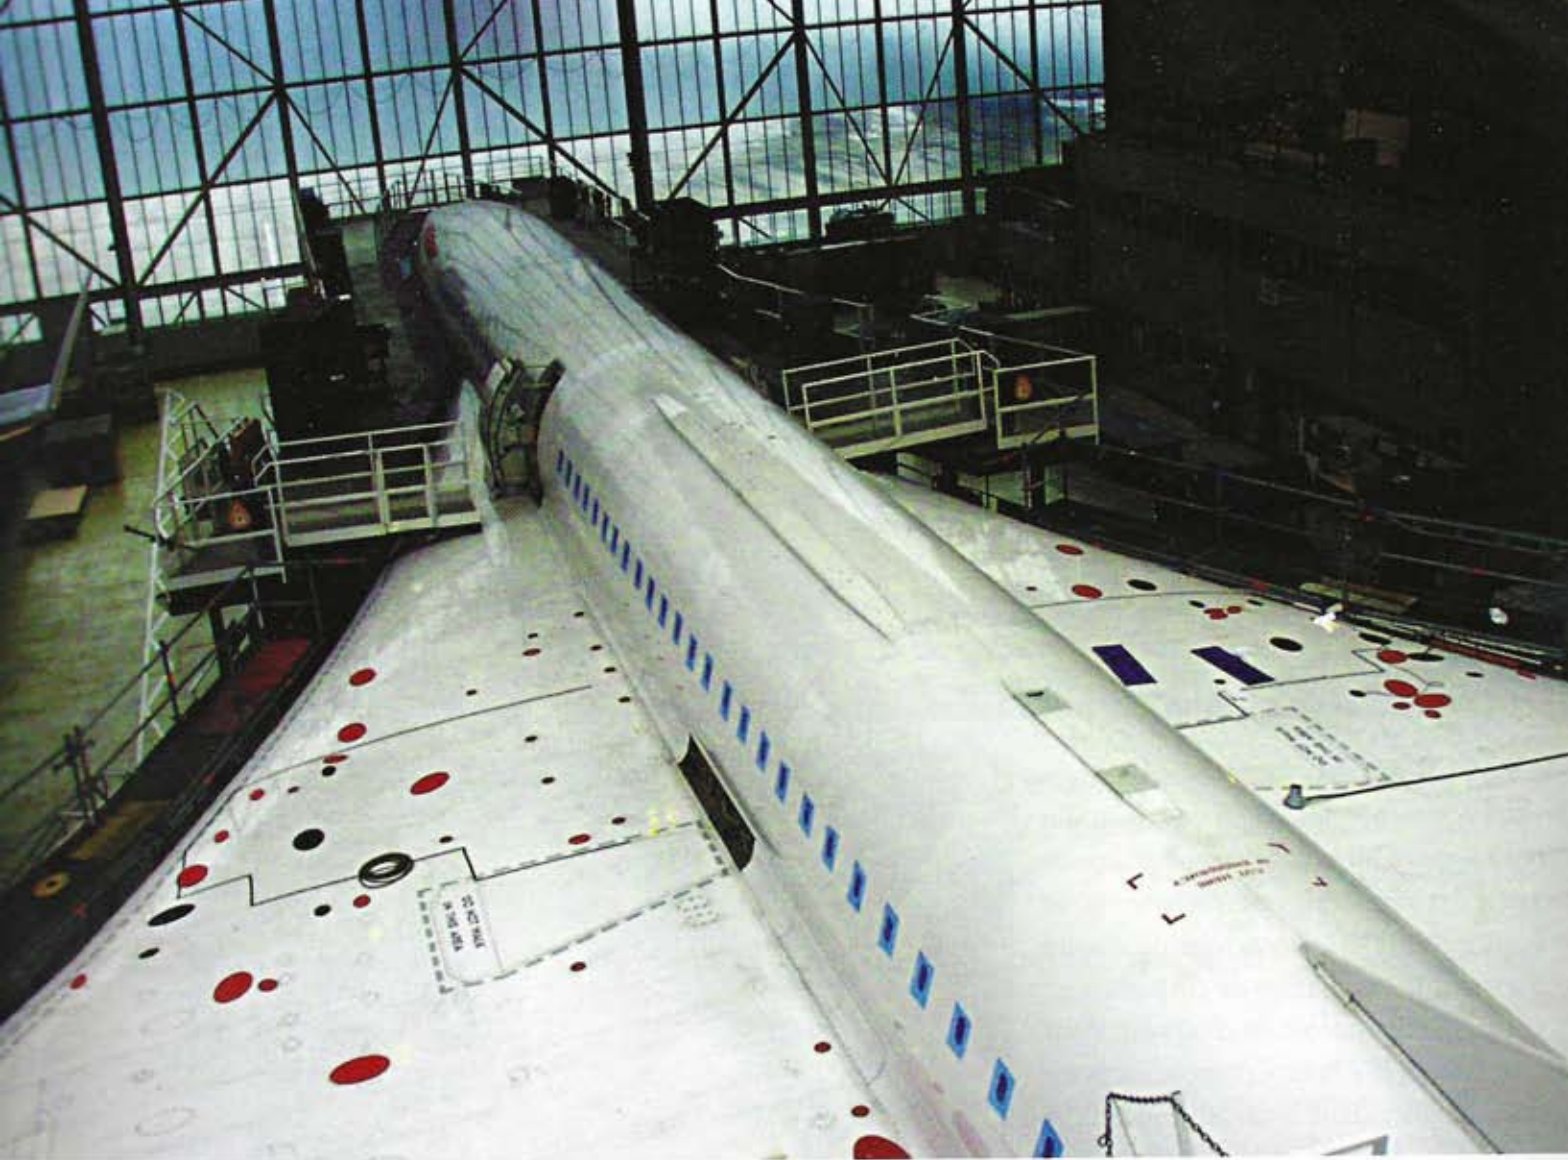
Vue supérieure de l'aile avec toutes les portes de visites permettant l'accès aux réservoirs de carburant.

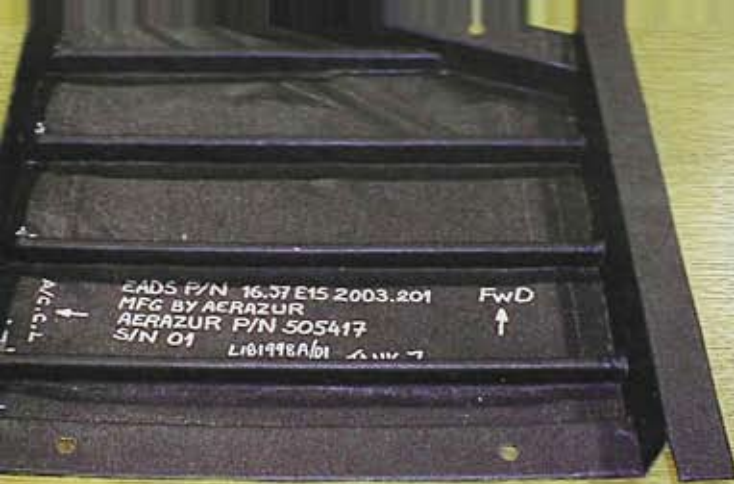
« Tankliner » avant la  
dans le réservoir.

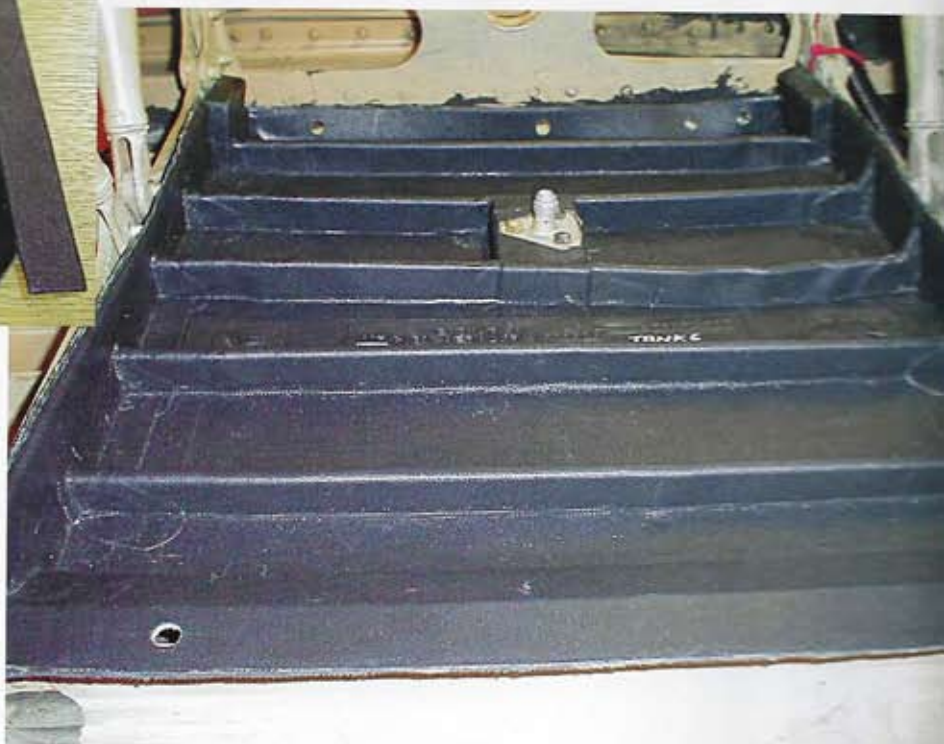
Le « Tankliner » posé  
sur la paroi interne  
du réservoir.

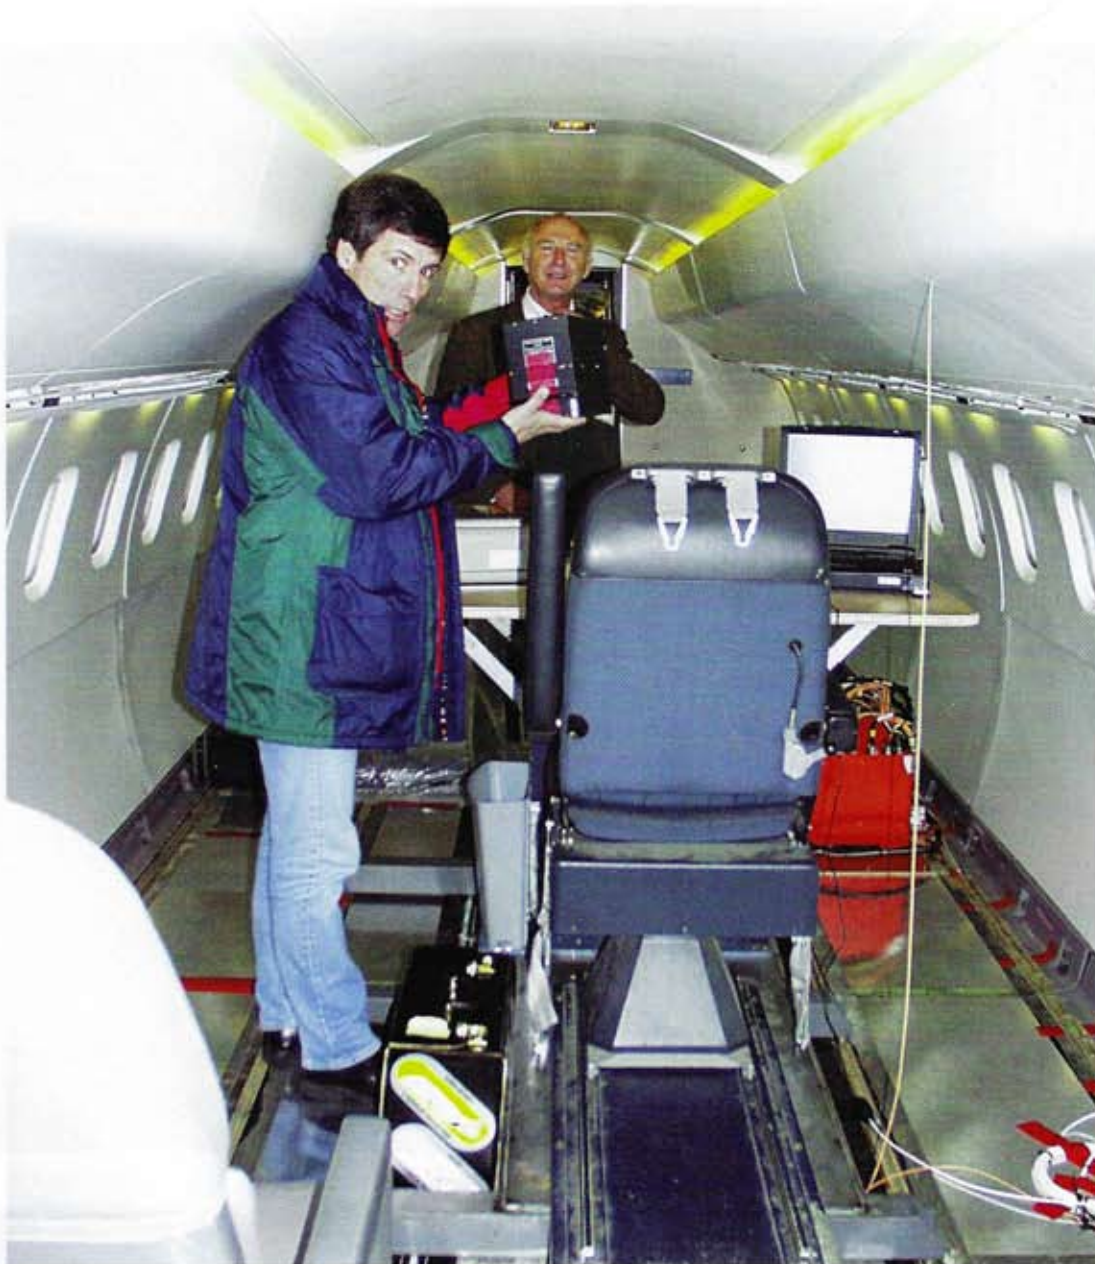
Didier Ronceray, ingénieur navigant d'essais et Edgard Chillaud, devant le poste d'observation aménagé au milieu de la cabine passagers.

L'installation d'essai étudiée par l'équipe EADS de Jean-Jacques Rondeau, est positionnée en cabine arrière. Elle est composée des éléments suivants :

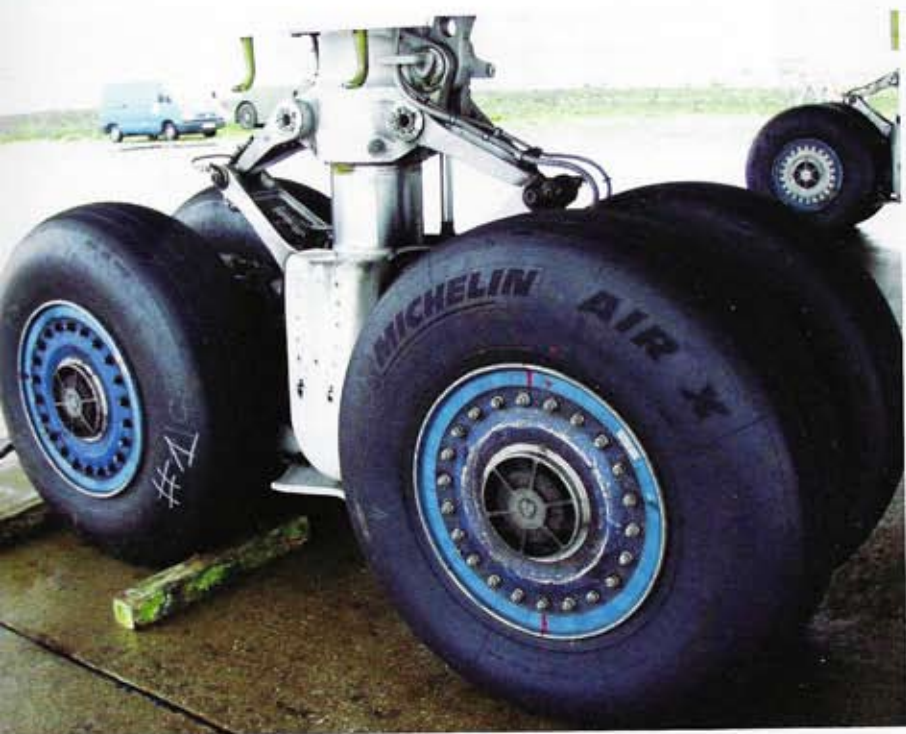
Essais de pneumatiques à Istres.

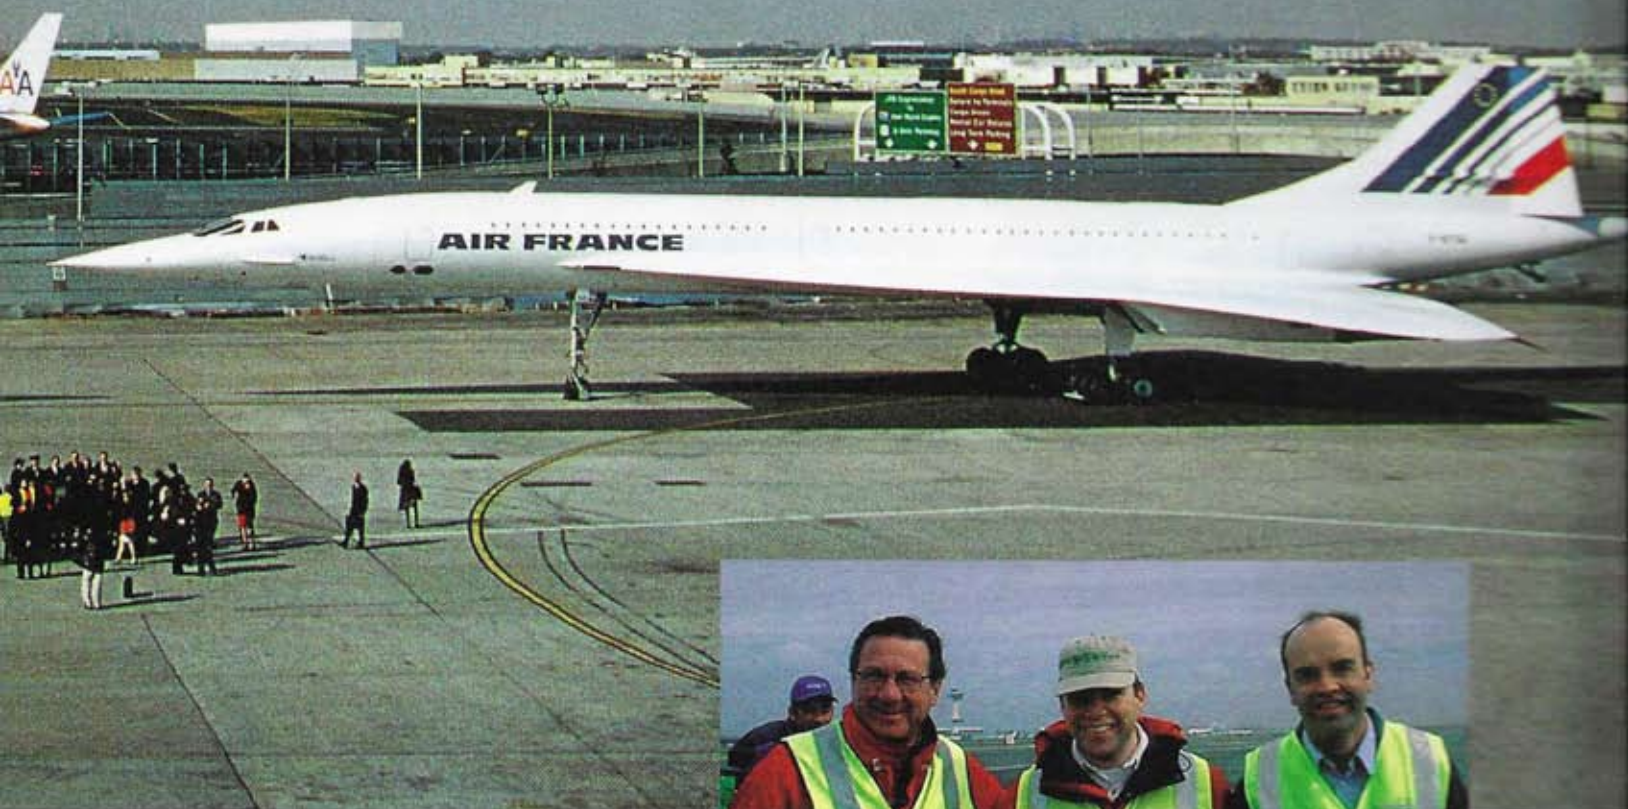
En vue de la remise en service de Concorde, deux équipes de British Airways et d'Air France effectuent des vérifications de planimétrie sur la piste 04 L / 22 R de New York JFK. De gauche à droite : Guy Cervelle (AF), Gavin Staines (BA) et Hugh Lowe (BA).
