**Analyse de la combustion
observée sous l'aile gauche
du Concorde F-BTSC
accidenté à Gonesse le 25 juillet 2000**

Rapport final

Mai 2001

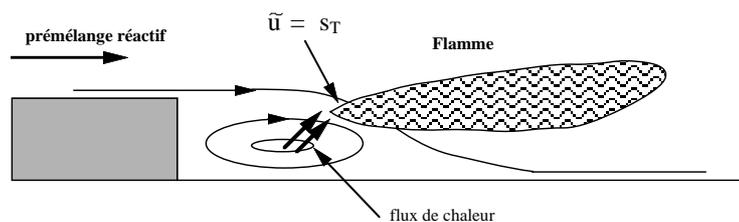
Figure 1: Stabilisation d'une flamme par une zone de recirculation.

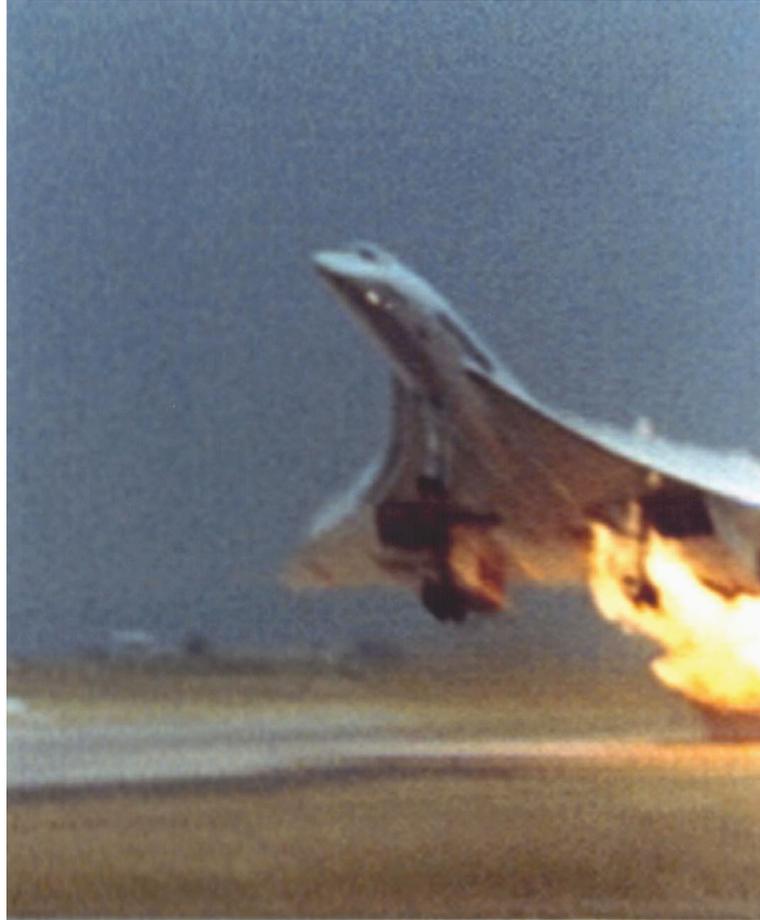
Figure 2: Photographie de l'avion après le décollage. La flamme semble accrochée dans le sillage des fûts du train d'atterrissage gauche. Source : Agence Sygma.

Au vu des photographies de l'avion en feu (photographies Sygma, Fig. 2), de la géométrie du train principal du Concorde et de sa position sous l'aile, notamment au voisinage immédiat de la nacelle moteurs (Fig. 3 et photographies 37 et 38, § D.3), il nous paraît évident que la flamme est accrochée dans le sillage des fûts du train d'atterrissage gauche, de part et d'autre du puits de logement du train et peut être même dans son voisinage. En effet, les fûts de train sont susceptibles de créer des zones de recirculation, surtout au voisinage du puits de train où ces fûts sont renforcés (environ 0.50 m de diamètre). Dans ces régions, les zones de vitesse lentes sont également favorisées par la présence de l'aile et du carénage des moteurs, générateurs de couches limites (zone de vitesse lente au voisinage des parois, Annexe D). La taille des zones de recirculation en aval d'un obstacle stabilisant une flamme peut atteindre 5 à 10 fois le diamètre de l'obstacle, c'est à dire ici jusqu'à environ 3 m.

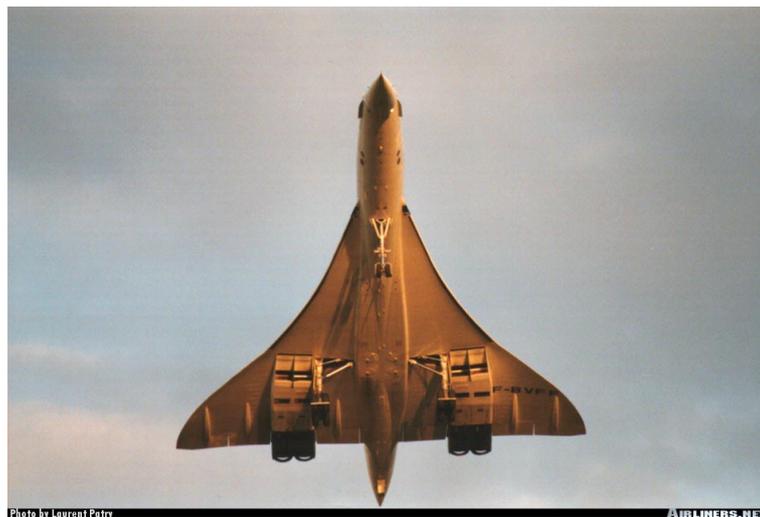
Figure 3: Photographie d'un Concorde au décollage illustrant la géométrie des trains d'atterrissage. Source : <http://www.airliners.net>.

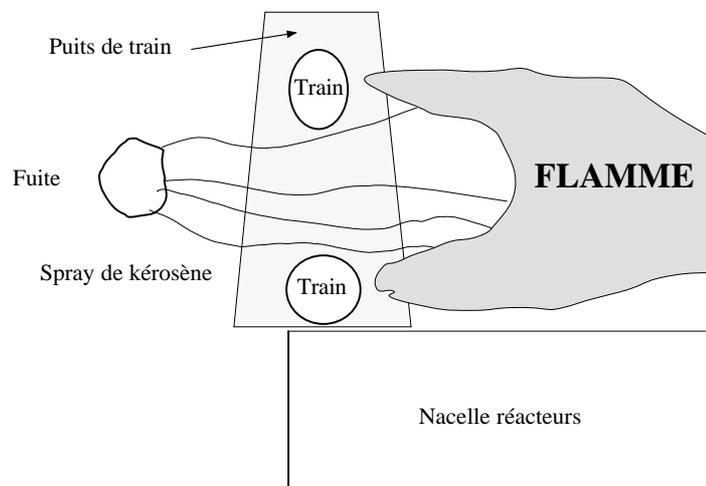
Figure 4: Schéma illustrant les mécanismes proposés pour expliquer la stabilisation d'une flamme turbulente sous l'aile du Concorde.

Un schéma illustrant la stabilisation de la flamme est proposé sur la figure 4.

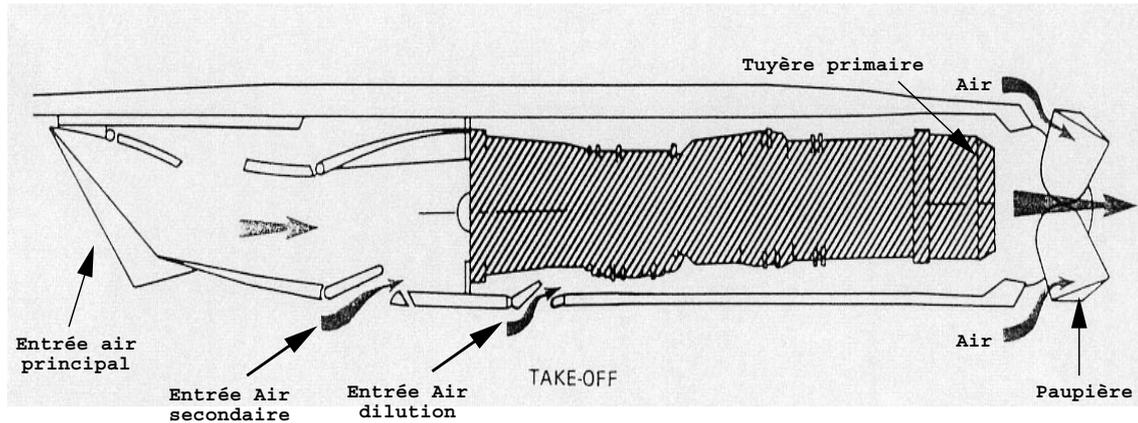
Figure 5: Implantation du moteur Olympus dans la nacelle du Concorde. Les alimentations d'air et des paupières sont ici dans la configuration au moment du décollage.

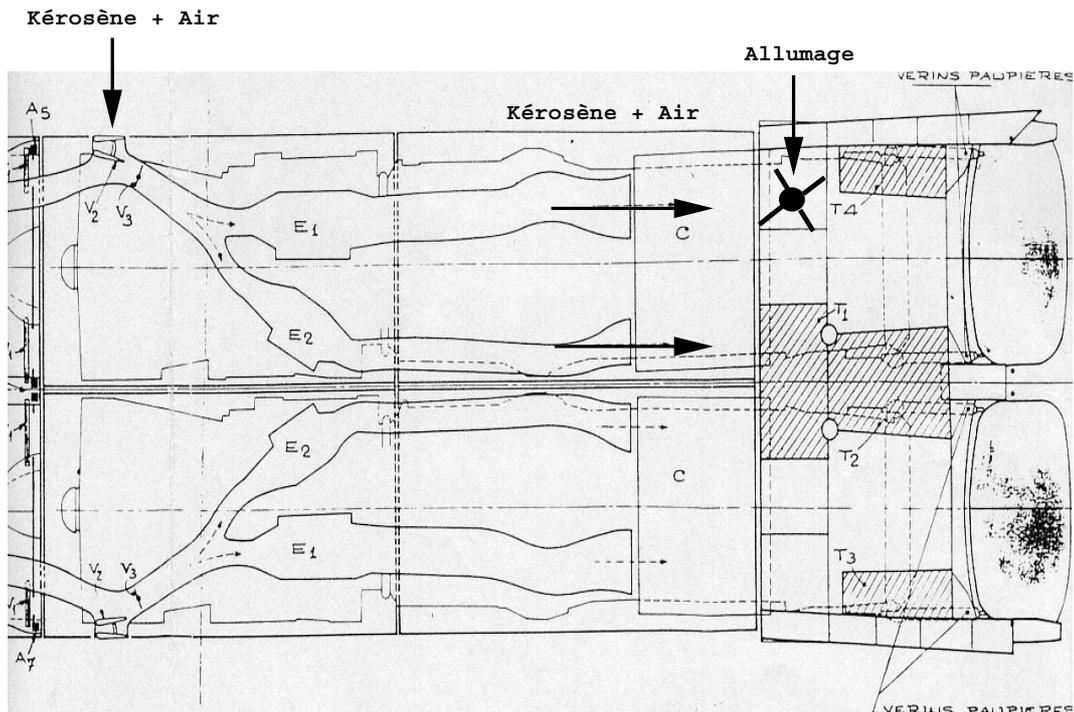
Figure 6: Schéma des prises d'air de la climatisation au niveau moteur. Un mélange kérosène-air ingéré au niveau de la trappe coté interne de la nacelle sera, après traversée des échangeurs, injecté sur la partie supérieure du système propulsif.

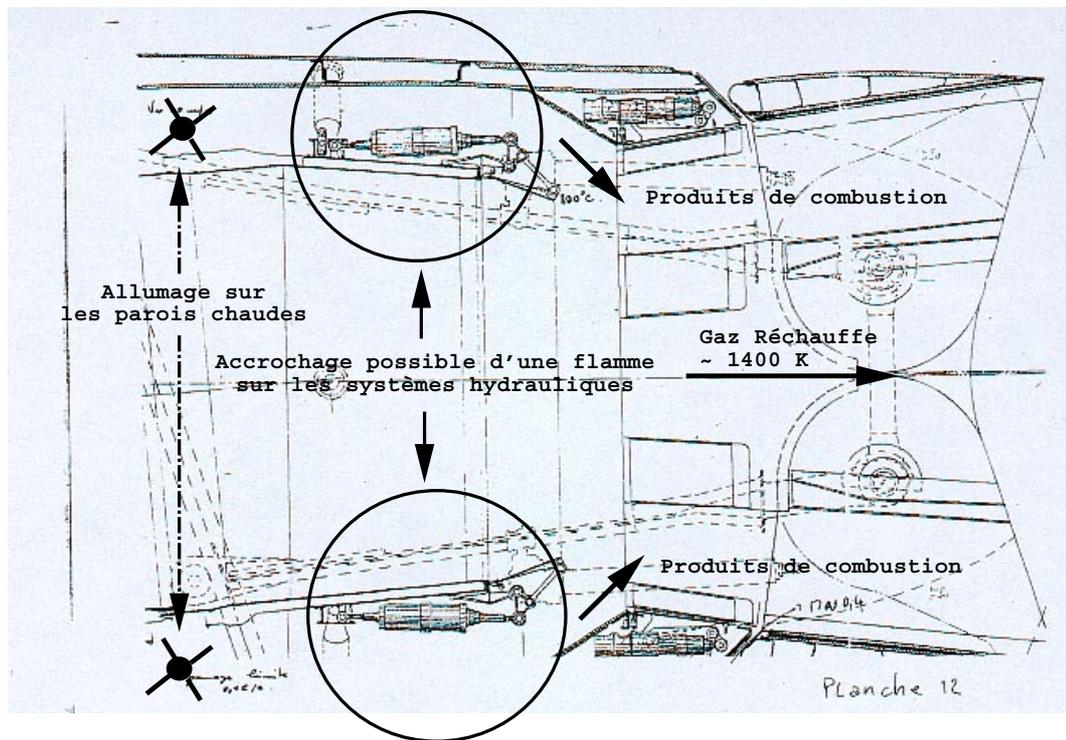
Figure 7: Schéma de la partie arrière du moteur (les paupières sont ici en position vol). Après allumage sur les parois chaudes, une zone de combustion trouvera de nombreux points d'accrochages sur les systèmes hydrauliques.

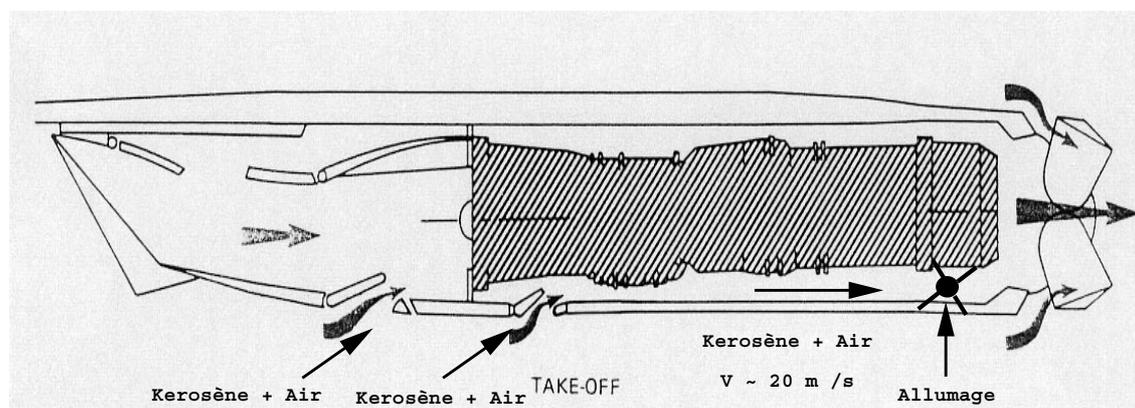
Figure 8: Schéma de l'Olympus avec ses entrées d'air secondaires. Un mélange kérosène-air ingéré par la seconde trappe est convecté vers les parties chaudes du moteur pour éventuellement s'auto-inflammer.

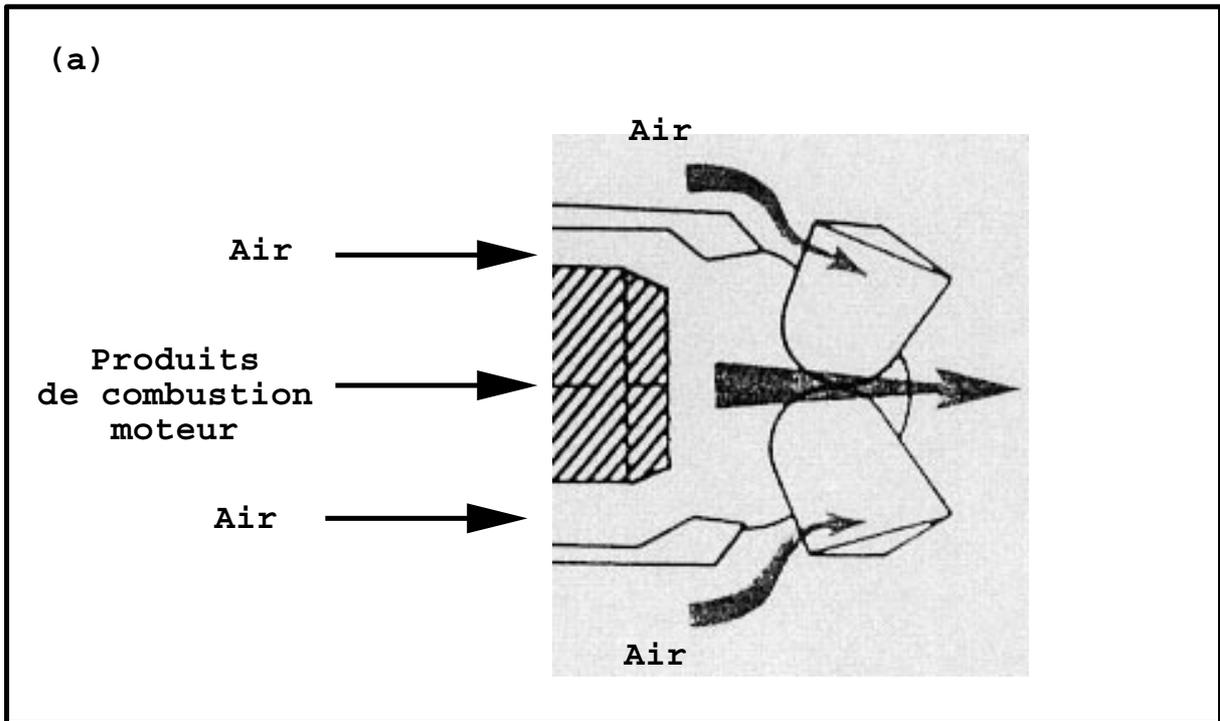
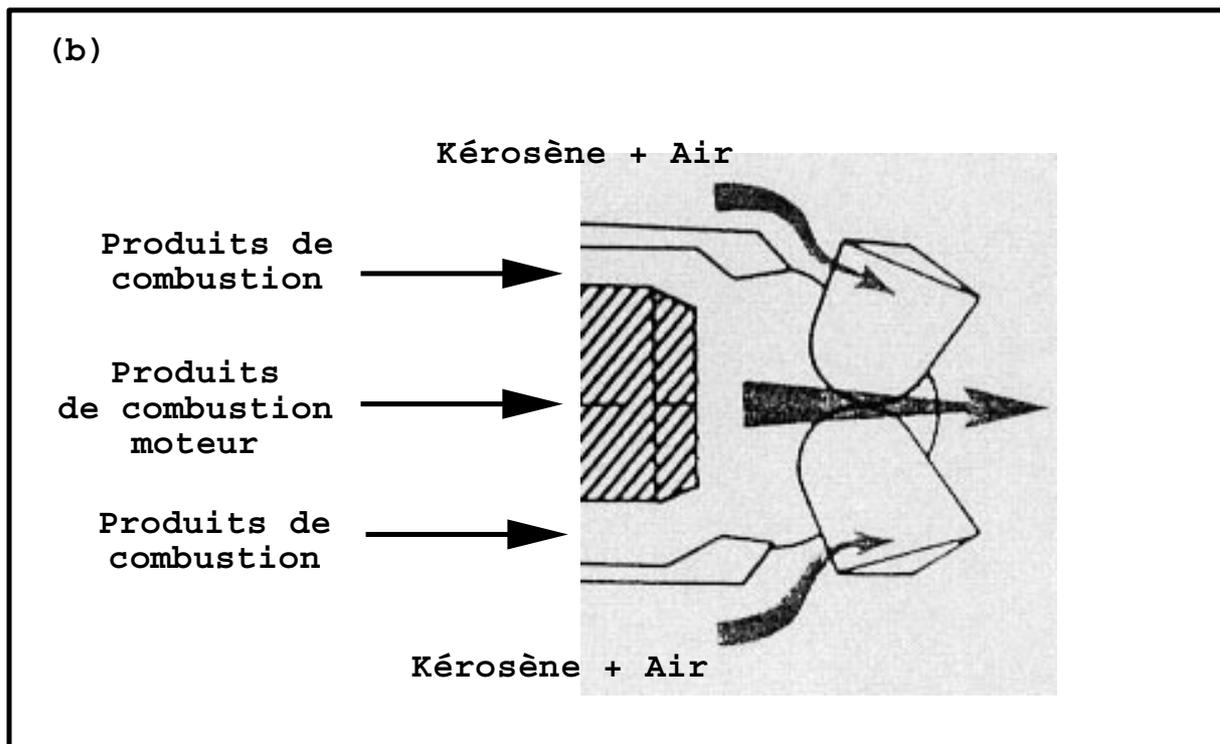
Figure 9: Schéma de l'arrière corps. (a) Fonctionnement normal au décollage : l'air moteur est utilisé pour canaliser le jet de la réchauffe. (b) Dans le cas d'un feu à l'intérieur de la nacelle, l'écoulement d'air entourant le jet de réchauffe est remplacé par un écoulement de gaz brûlés qui va entrer en contact avec le kérosène ruisselant le long de la nacelle.

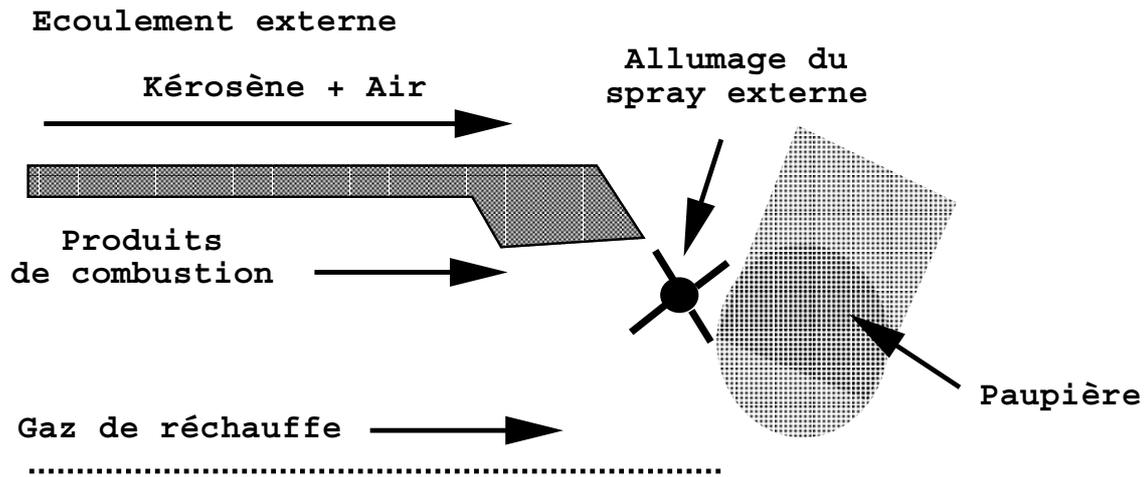
Figure 10: L'écoulement d'air autour des gaz de réchauffe est remplacé par un écoulement de gaz brûlés au contact duquel le spray ruisselant sur la nacelle va s'enflammer.

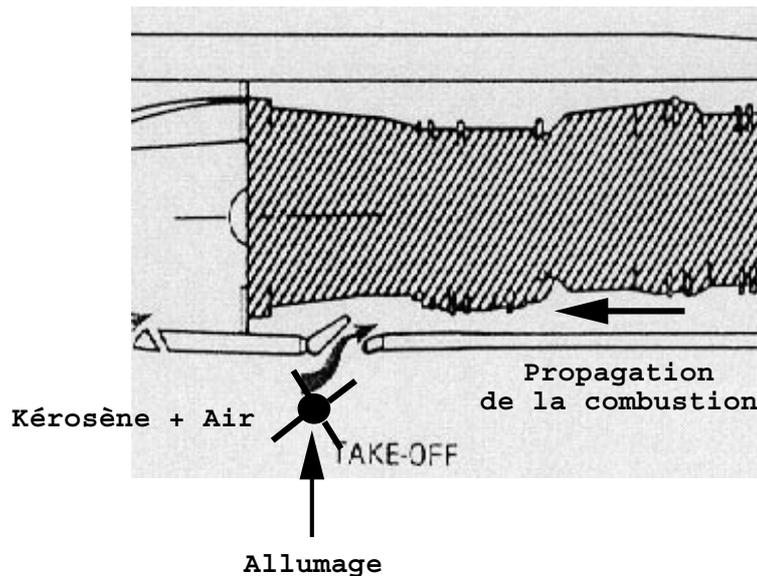
Figure 11: Allumage du spray ruisselant sur la nacelle par remontée de flamme dans l'écoulement d'air interne moteur.

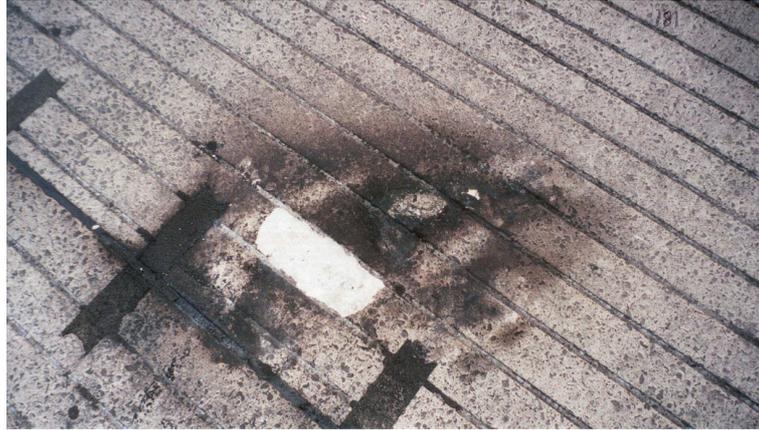
Figure 12: Photographie de la dalle 181 de la piste, montrant les traces de ce qui semble être une explosion avec arrachement d'un morceau de béton (10 cm de large, 25 à 30 cm de long, 1 cm d'épaisseur).

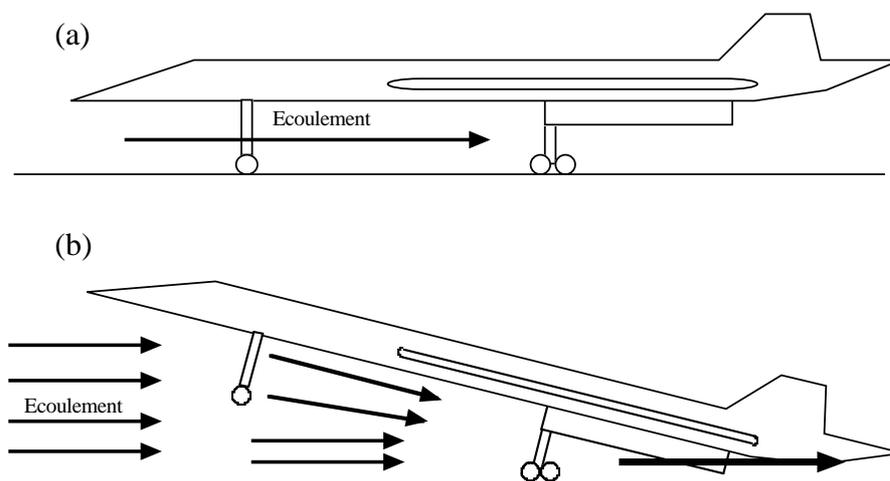
Figure 13: Schématisation de la modification de l'écoulement sous l'avion lors du cabrage. (a) avion au roulage ; (b) avion cabré. Cette modification peut expliquer la disparition des suies observées sur la piste vers la dalle 226.

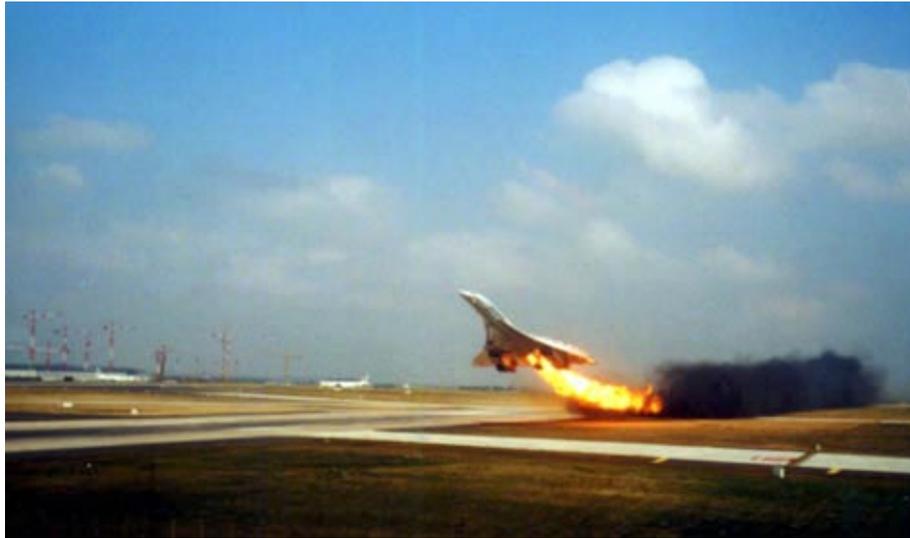
Figure 14: Photographie de l'avion après le décollage. La combustion, clairement incomplète, donne lieu à la formation de beaucoup de suies (particules de carbone imbrûlées) d'où sa couleur jaune. Le panache de suies noires est particulièrement visible derrière la flamme. Photographie prise par un touriste japonais depuis un avion en attente de traversée de la piste 26 R.

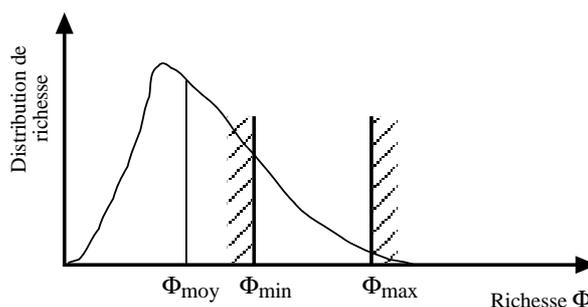
Figure 15: Distribution de la richesse locale dans un mélange turbulent combustible/air imparfait. Le mélange ne peut brûler que s'il se situe dans les limites d'inflammabilité (richesse locale Φ telle que $\Phi_{min} \leq \Phi \leq \Phi_{max}$). La richesse moyenne du mélange Φ_{moy} peut facilement être estimée à partir des débits globaux d'air et de combustible mais n'est pas forcément représentative du mélange local. Ici, $\Phi_{moy} < \Phi_{min}$ mais une partie du mélange peut brûler.

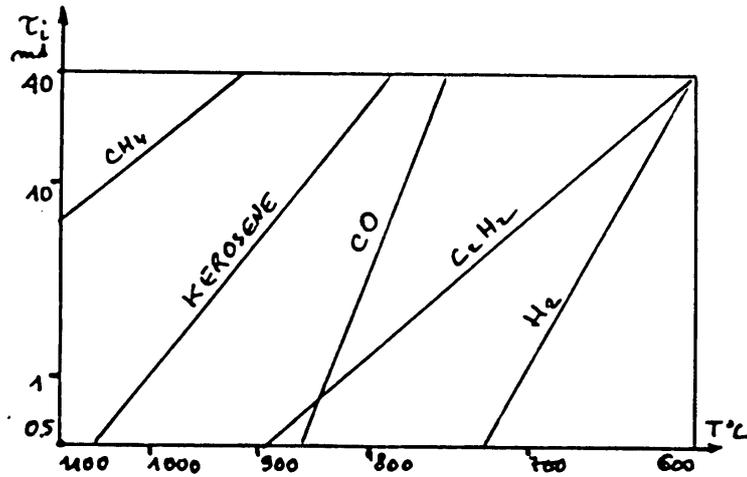
Figure 16: Délais d'auto-inflammation τ_i (ms) donnés en fonction de la température initiale du mélange ($^{\circ}\text{C}$) pour différents combustibles. E. Esposito, cours de combustion, Ecole Centrale Paris

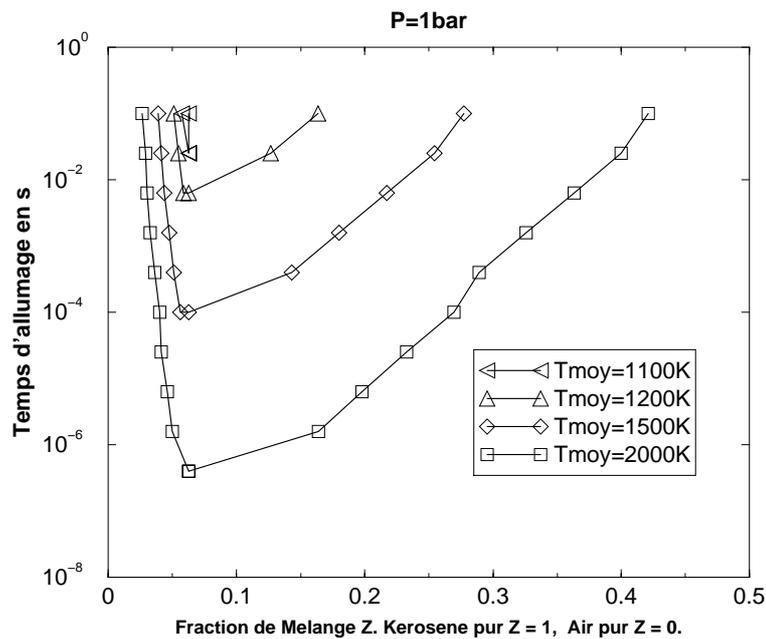
Figure 17: Délais d'auto-allumage d'un mélange kérosène/air en fonction des proportions de combustible et d'air exprimées en terme de variable de mélange Z ($Z = 0$: air pur ; $Z = 1$: kérosène pur ; $Z = Z_{st} = 0.063$: proportions stœchiométriques) pour différentes températures initiales. Simulations numériques réalisés avec une description détaillée de la cinétique du kérosène par C. François et L. Vervisch, LMFN/CORIA, INSA de Rouen.

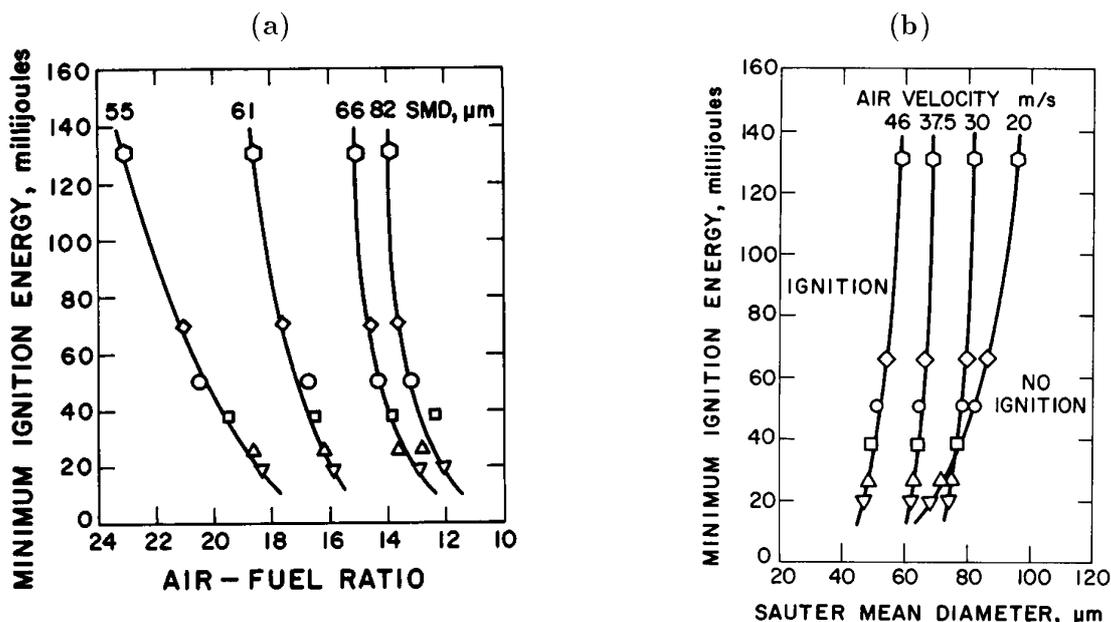
Figure 18: Energie minimale nécessaire à l'inflammation par étincelle d'un mélange gouttes de kérosène / air. (a) pour un écoulement d'air à 37.5 m/s en fonction du rapport de masse air/combustible (rapport stœchiométrique : 14.8) et de la taille moyenne des gouttes (diamètre moyen de Sauter, SMD) ; (b) pour un mélange stœchiométrique gouttes de kérosène / air, en fonction de la taille moyenne des gouttes (diamètre moyen de Sauter, SMD) pour différentes vitesses de l'écoulement d'air. Données extraites des travaux de Subba Rao et Lefebvre (1973), cités par Kuo (1986).

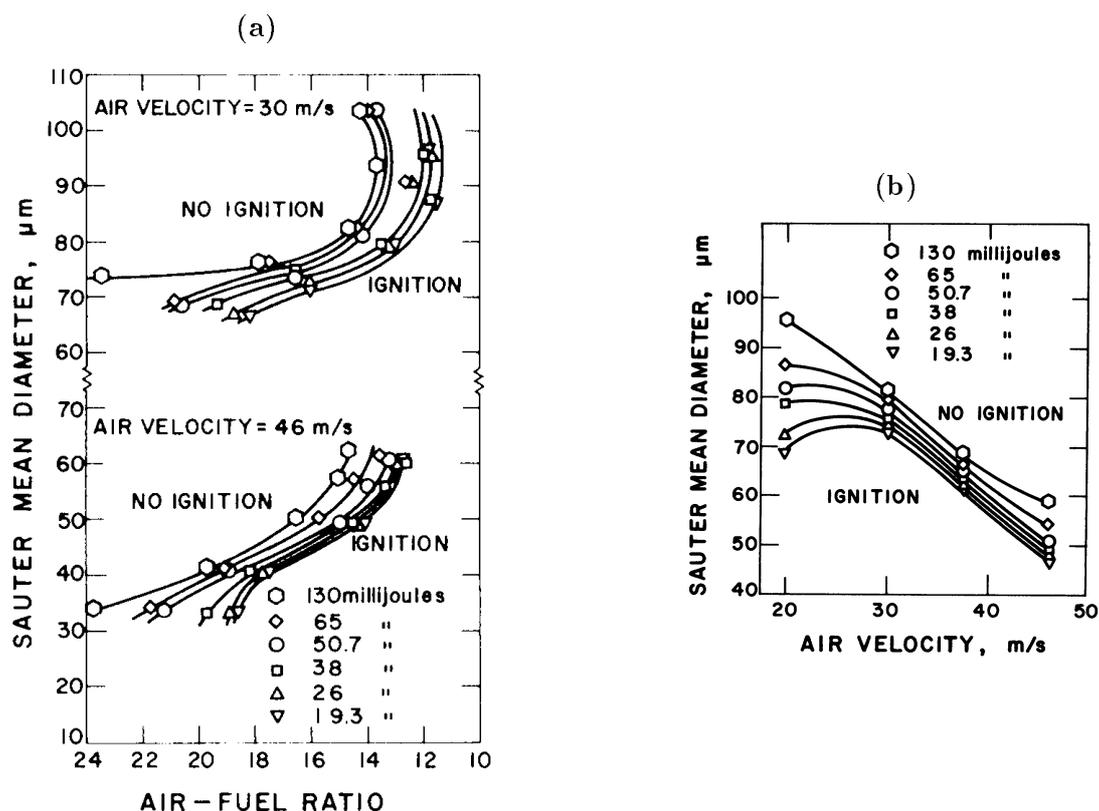
Figure 19: Limite d'inflammation d'un mélange gouttes de kérosène / air en fonction de la taille moyenne des gouttes (diamètre moyen de Sauter, SMD) et pour différents niveaux d'énergie de l'étincelle. (a) en fonction du rapport de masse air / combustible (rapport stœchiométrique : 14.8) ; (b) en fonction de la vitesse de l'écoulement pour un mélange stœchiométrique. Données extraites des travaux de Subba Rao et Lefebvre (1973), cités par Kuo (1986).

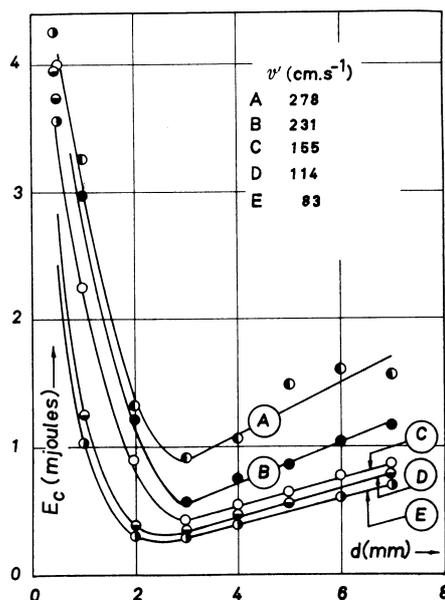
Figure 20: Influence de la distance entre les électrodes sur l'énergie minimale d'allumage par étincelle d'un mélange propane / air de richesse $\Phi = 0.8$ pour différents niveaux de turbulence. Données extraites des travaux de De Soete (1971), cités par De Soete (1976).

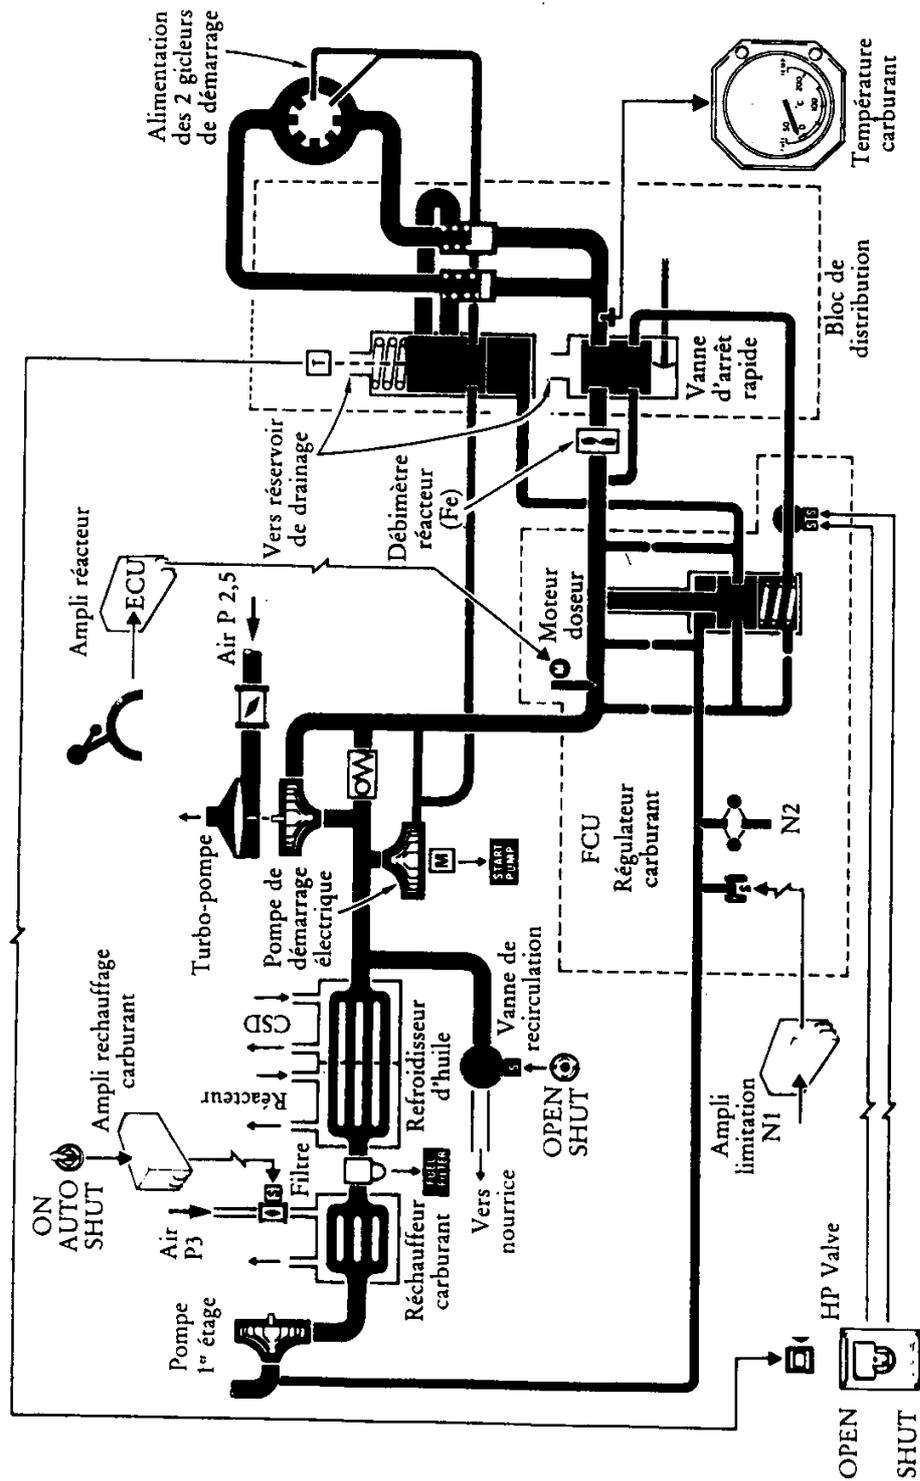
Figure 21: Schéma de principe de la distribution de combustible dans les moteurs Olympus du Concorde. Ce schéma montre en particulier le dispositif d'injection spécial destiné à l'allumage du moteur. Extrait de la documentation Air France relative au Concorde (Référence DT.NT 20/7/99 10h20 GM, I-18.00.1).

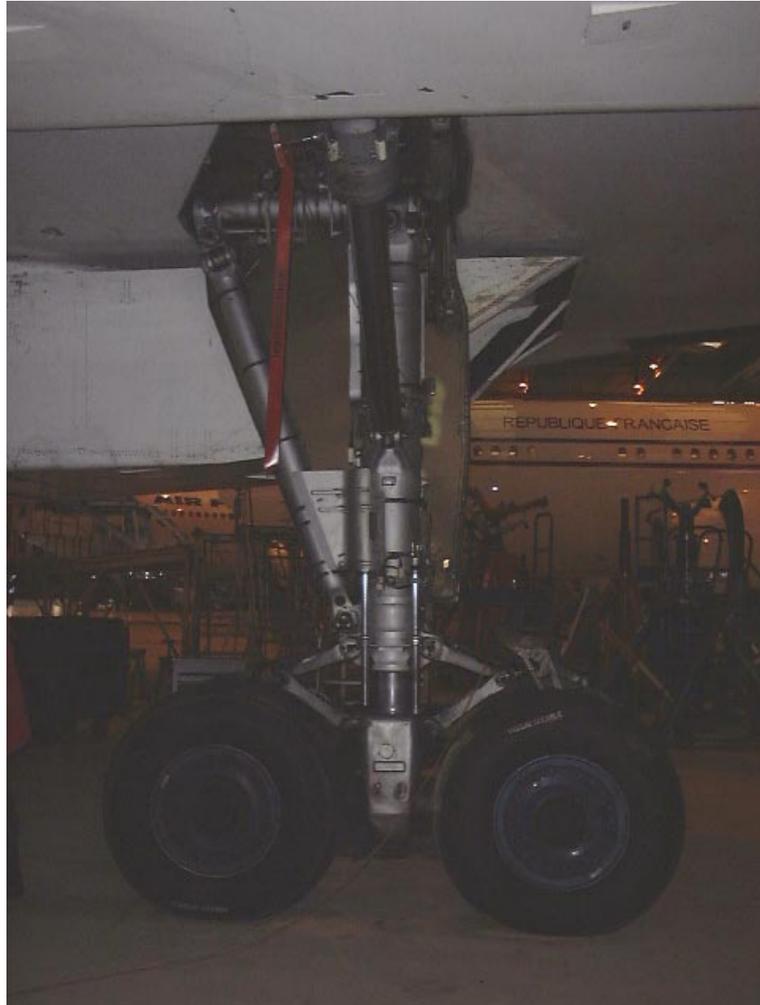
Figure 22: Photographie du train principal gauche d'un Concorde vu vers la gauche de l'appareil. La roue numéro 2, incriminée dans l'accident de Gonesse est la roue au premier plan à droite. Les roues en cause dans l'accident de Washington (14 juin 1979) sont les deux roues arrières du train (5 et 6). Photographie BEA prise sur un Concorde d'Air France à Roissy le 8/12/2000.

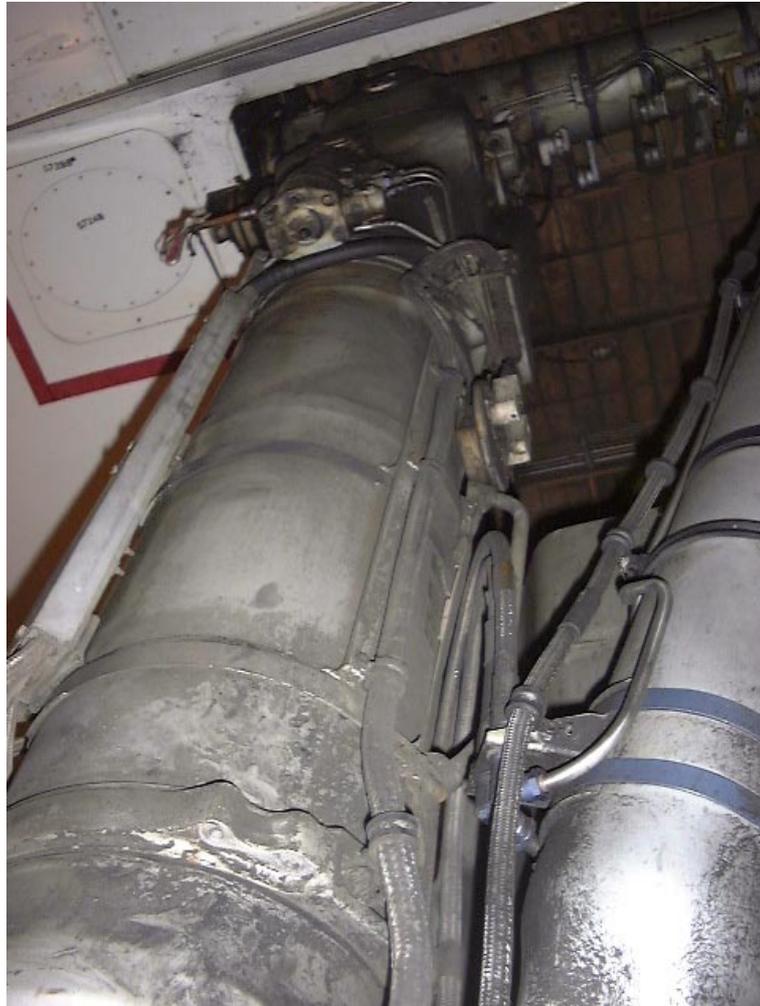
Figure 23: Photographie de la jambe du train principal gauche d'un Concorde. L'avant de l'appareil est vers la gauche de l'image. Les câbles d'alimentation des ventilateurs de roues descendent le long de la face arrière de la jambe. Photographie BEA prise sur un Concorde d'Air France à Roissy le 8/12/2000.

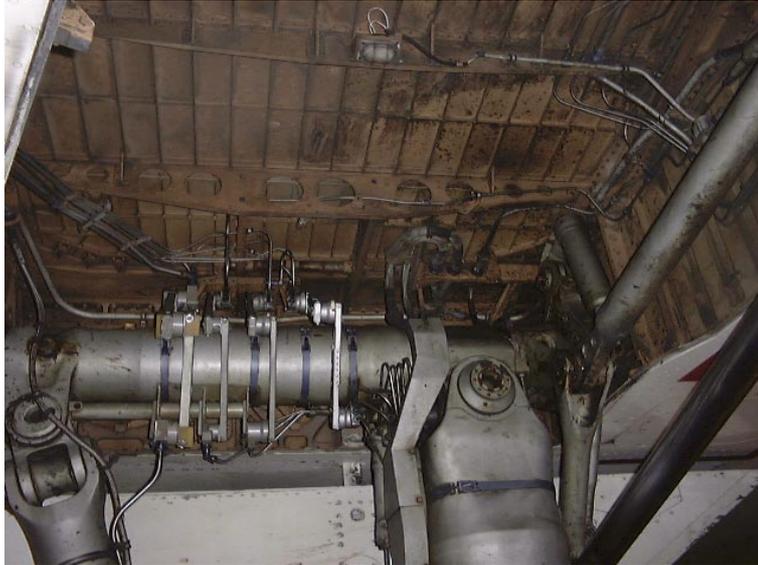
Figure 24: Photographie du puits du train principal gauche d'un Concorde. L'avant de l'appareil se trouve vers la droite de l'image. Les câbles électriques sont essentiellement situés au fond du puits et paraissent protégés d'impacts de débris issus de la roue 2 par les contrefiches (deux des trois contrefiches sont visibles, la troisième est clairement apparente sur la photographie 22). Photographie BEA prise sur un Concorde d'Air France à Roissy le 8/12/2000.

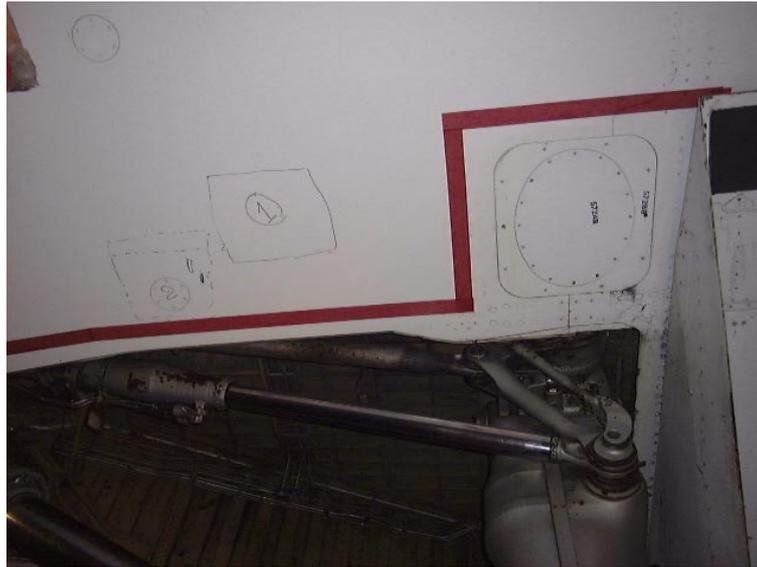
Figure 25: Photographie du puits du train principal gauche d'un Concorde. L'avant de l'appareil se trouve vers le haut de l'image. Le cadre indiqué (1) correspond à la fuite de kérosène du réservoir 5. Photographie BEA prise sur un Concorde d'Air France à Roissy le 8/12/2000.

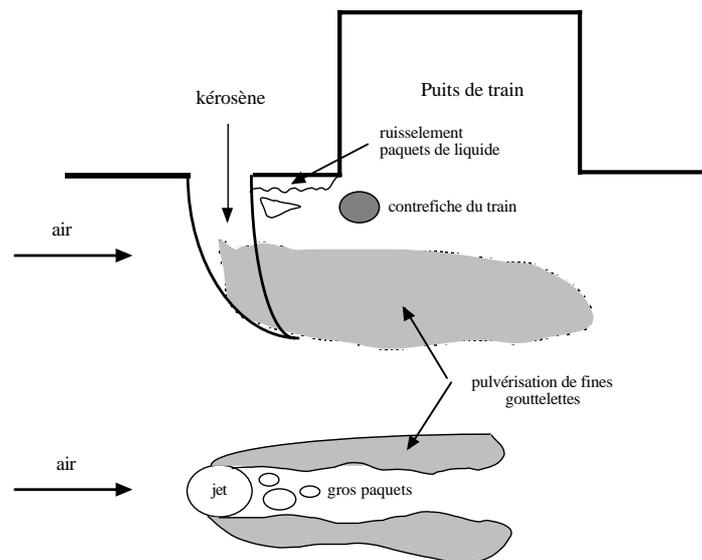
Figure 26: Schématisation de la fuite de jet liquide. En haut : vue latérale, en bas : vue de dessus. Compte tenu des conditions, le jet est pulvérisé en fines gouttelettes à sa périphérie et à son extrémité, tandis que des gros paquets de liquide se détachent en aval et sont probablement entraînés dans le puits de train.

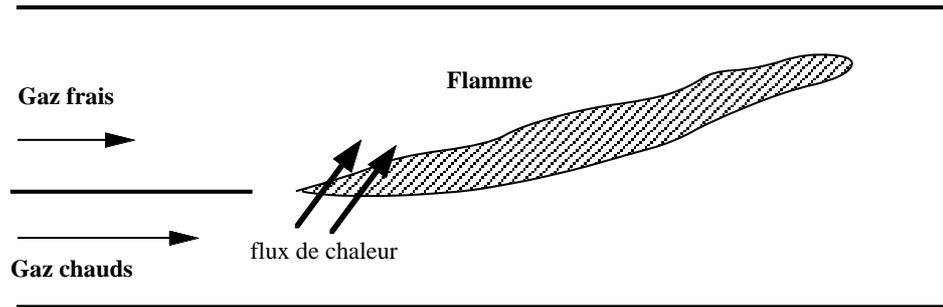
Figure 27: Expérience de P. Moreau (ONERA). Une flamme turbulente prémélangée méthane/air est stabilisée par un jet de gaz brûlés issus d'une première combustion. La chambre de combustion a une section carrée $100 \times 100 \text{ mm}^2$ (section d'entrée des gaz frais : $80 \times 100 \text{ mm}^2$; des gaz brûlés : $19 \times 100 \text{ mm}^2$). Les vitesses des écoulements sont élevées : 55 m/s pour les gaz frais prémélangés, 110 m/s pour le jet de gaz brûlés qui joue le rôle d'une flamme-pilote en fournissant l'énergie nécessaire à l'inflammation du mélange méthane/air (Moreau 1981).

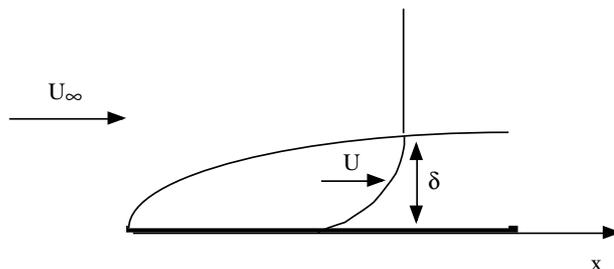
Figure 28: Schématisation d'une couche limite. L'écoulement de vitesse U_∞ est perturbé par la présence d'une paroi parallèle à celui-ci. L'épaisseur de la couche perturbée est δ .

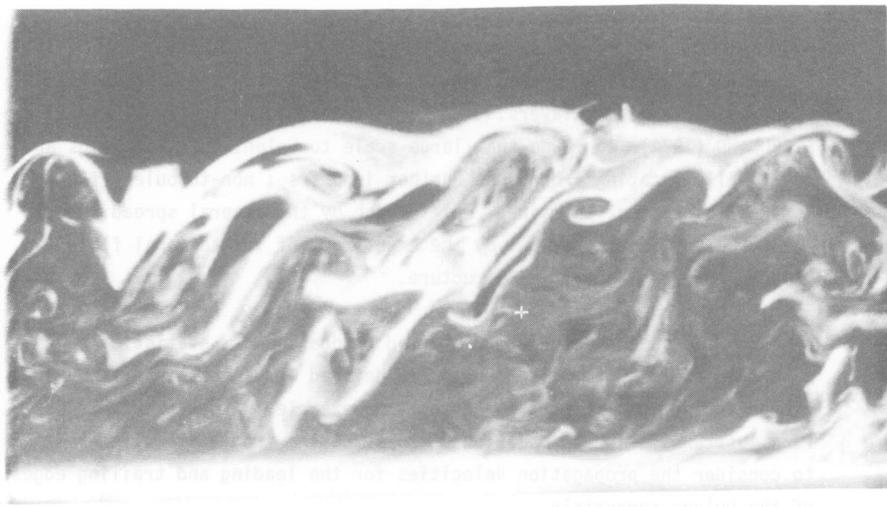
Figure 29: Visualisation d'une couche limite turbulenteensemencée par de la fumée ($U_\infty = 2.5\text{ m/s}$, $x = 3.5\text{ m}$). L'entraînement de fluide externe à l'intérieur de la couche limite est clairement apparent. Travaux de Wallace, Schon, Ladhari et Morel (Ecole Centrale de Lyon), cités par Comte-Bellot and Morel (1983).

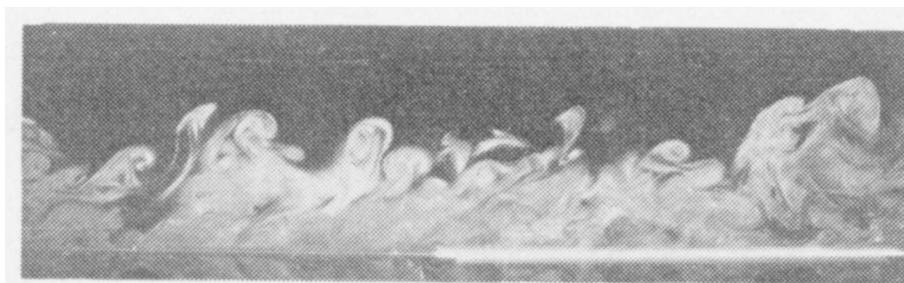
Figure 30: Visualisation d'une couche limite turbulenteensemencée par de la fumée. De larges structures cohérentes sont apparentes sur toute l'épaisseur de la couche limite (Falco 1977).

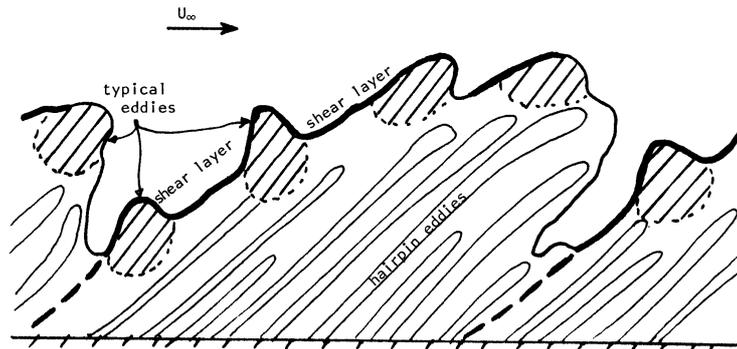
Figure 31: Schématisation des structures tourbillonnaires observées dans une couche limite (Blackwelder 1983c).

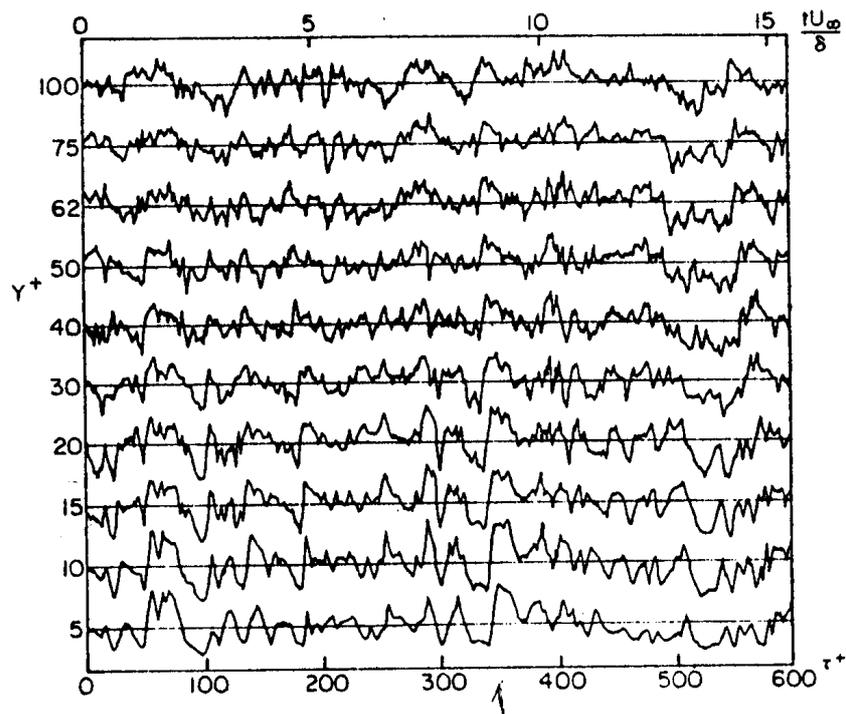
Figure 32: Evolutions temporelles simultanées de la vitesse transversale dans une couche limite à différentes distances de la paroi. La corrélation de ces signaux montre l'extension verticale des structures tourbillonnaires. Une grande structure, affectant toute l'épaisseur de la couche limite est nettement visible pour $\tau^+ \approx 350$. (Blackwelder 1983b).

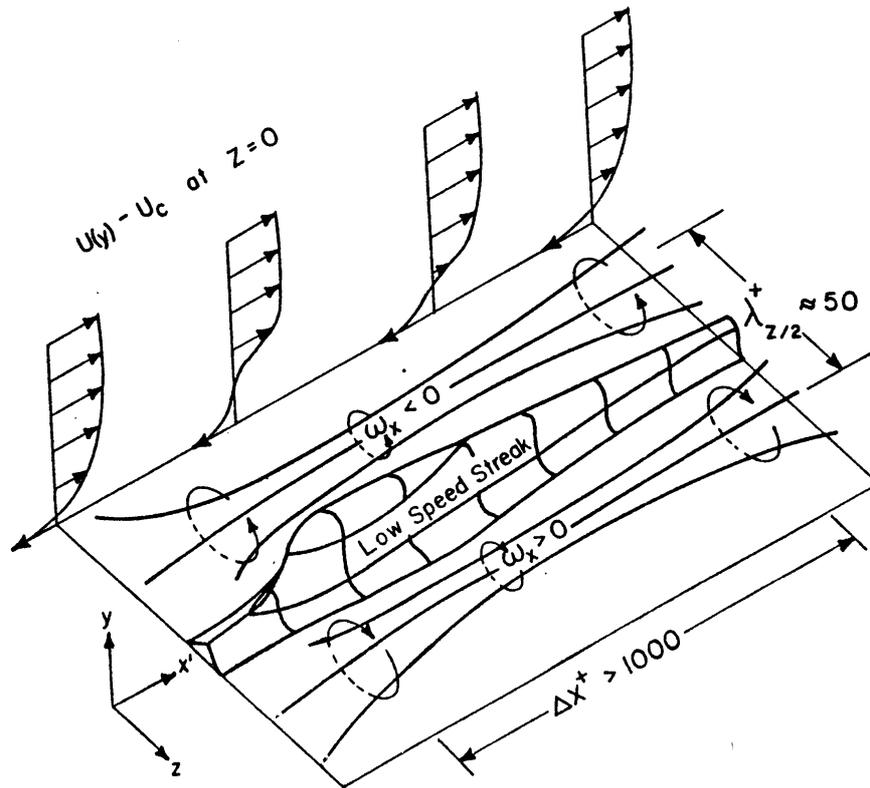
Figure 33: Schématisation des structures tourbillonnaires tri-dimensionnelles observées dans une couche limite. Ces structures sont séparées par des zones à faibles vitesses (Blackwelder 1983a).

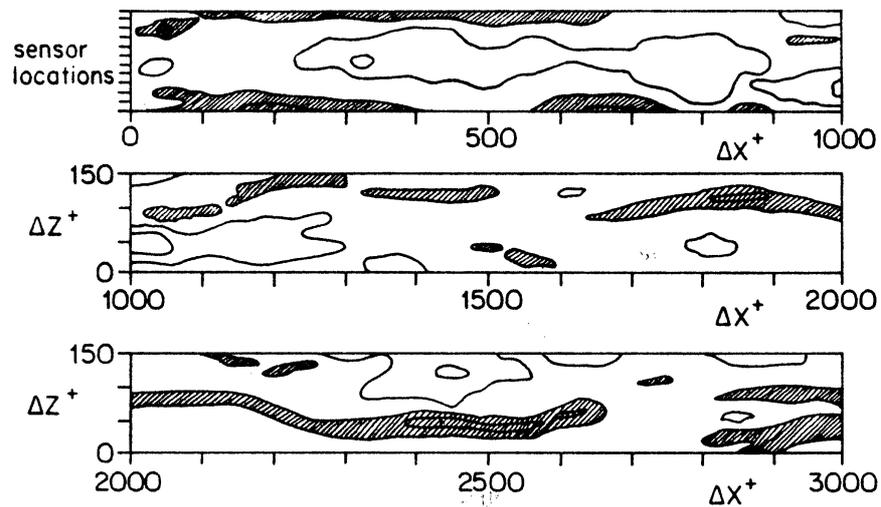
Figure 34: Mesures de vitesses axiales (direction de l'écoulement) dans un plan parallèle au voisinage d'une paroi. Les régions hachurées correspondent à des zones de faibles vitesses, c'est à dire sensiblement inférieures à la vitesse moyenne locale (Blackwelder 1983a).

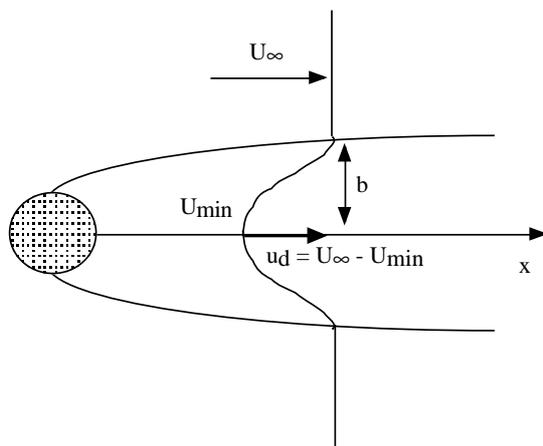
Figure 35: Schématisation du sillage d'un obstacle cylindrique placé dans un écoulement libre à vitesse U_∞ . Les corrélations proposées par Schlichting (1987) permettent d'estimer le déficit de vitesse $u_d = U_\infty - U_{min}$, où U_{min} est la vitesse minimale atteinte dans le sillage, et sa demi-épaisseur b en fonction de la distance x en aval de l'obstacle.

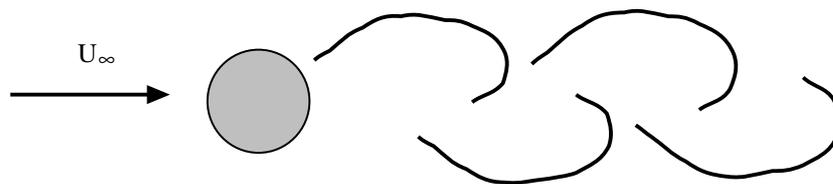
Figure 36: Schématisation du détachement tourbillonnaire appelé “allées de Von-Karman”, observé dans le sillage d’un obstacle cylindrique placé dans un écoulement libre à vitesse U_∞ .

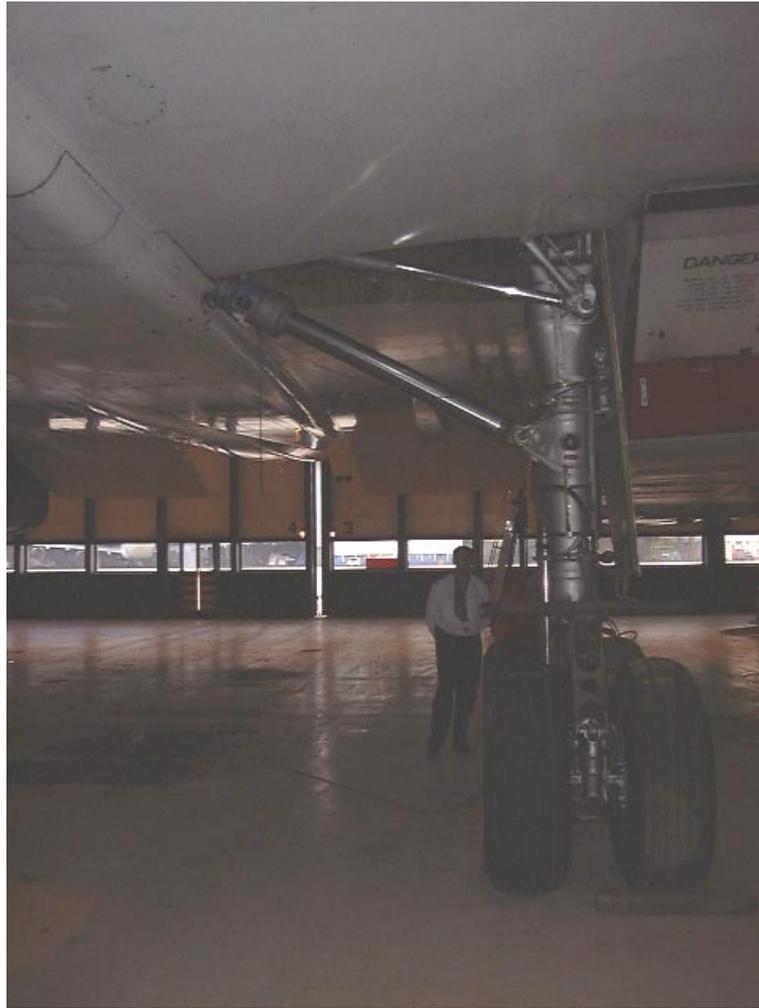
Figure 37: Photographie du train principal gauche d'un Concorde de l'avant vers l'arrière de l'appareil. Photographie BEA prise sur un Concorde d'Air France à Roissy le 8/12/2000.
