**Analyse de la combustion
observée sous l'aile gauche
du Concorde F-BTSC
accidenté à Gonesse le 25 juillet 2000**

Rapport final

Mai 2001

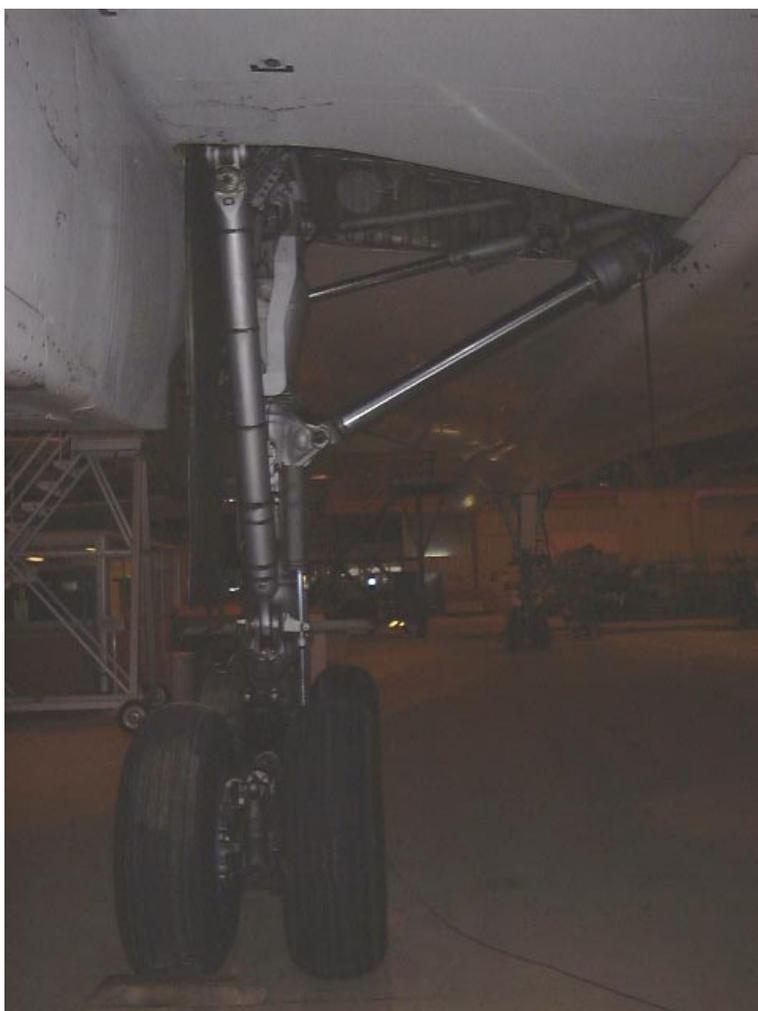
Figure 38: Photographie du train principal gauche d'un Concorde de l'arrière vers l'avant de l'appareil. Photographie BEA prise sur un Concorde d'Air France à Roissy le 8/12/2000.

Au vu des photographies de l'avion en feu (photographies Sygma, Fig. 2), de la géométrie du train principal du Concorde et de sa position sous l'aile, notamment au voisinage immédiat de la nacelle moteurs (Fig. 3 et photographies 37 et 38, § D.3), il nous paraît évident que la flamme est accrochée dans le sillage des fûts du train d'atterrissage gauche, de part et d'autre du puits de logement du train et peut être même dans son voisinage. En effet, les fûts de train sont susceptibles de créer des zones de recirculation, surtout au voisinage du puits de train où ces fûts sont renforcés (environ 0.50 m de diamètre). Dans ces régions, les zones de vitesse lentes sont également favorisées par la présence de l'aile et du carénage des moteurs, générateurs de couches limites (zone de vitesse lente au voisinage des parois, Annexe D). La taille des zones de recirculation en aval d'un obstacle stabilisant une flamme peut atteindre 5 à 10 fois le diamètre de l'obstacle, c'est à dire ici jusqu'à environ 3 m.

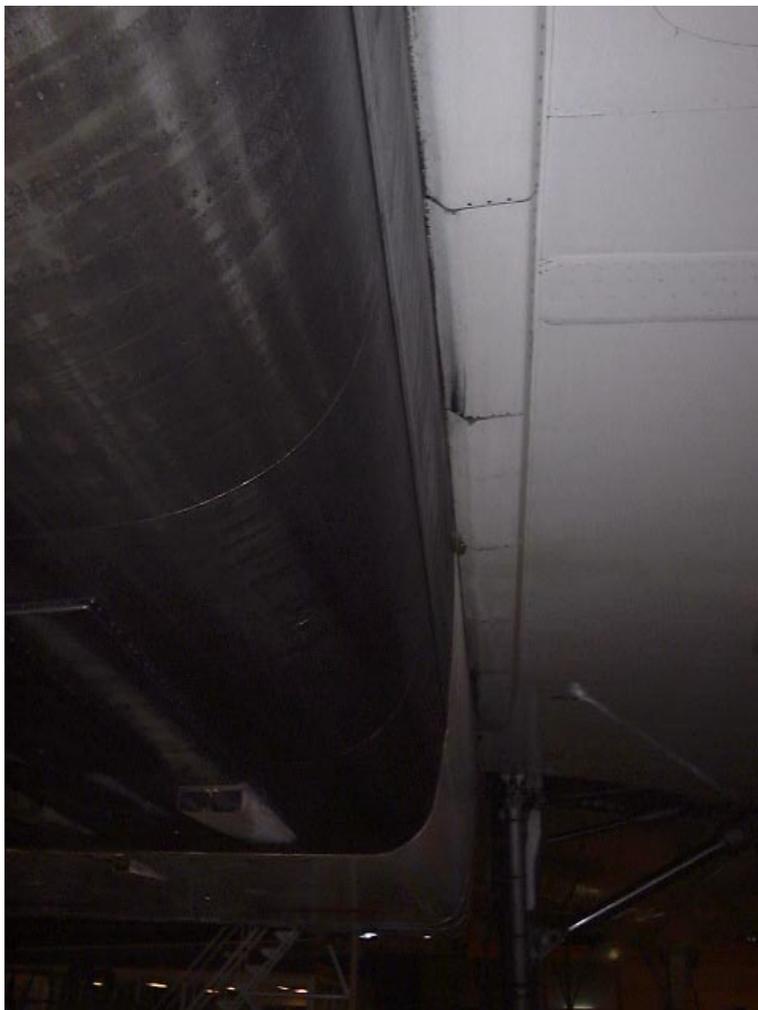
Figure 39: Photographie du raccord entre la nacelle moteurs gauche et l'aile d'un Concorde, vu vers l'avant de l'appareil. Photographie BEA prise sur un Concorde d'Air France à Roissy le 8/12/2000.

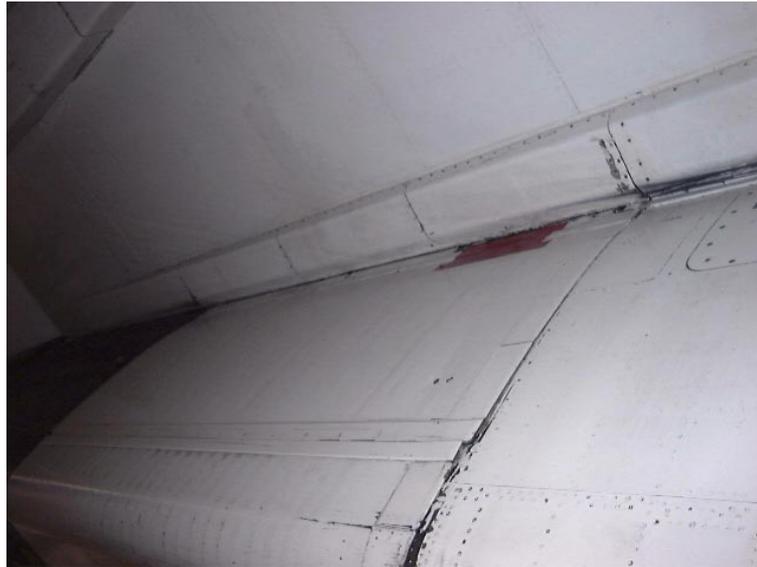
Figure 40: Photographie de détail du raccord entre la nacelle moteurs gauche et l'aile d'un Concorde, vu vers l'arrière de l'appareil. La partie sombre au centre de l'image et au raccord de l'aile correspond à la prise d'air du climatiseur. Photographie BEA prise sur un Concorde d'Air France à Roissy le 8/12/2000.

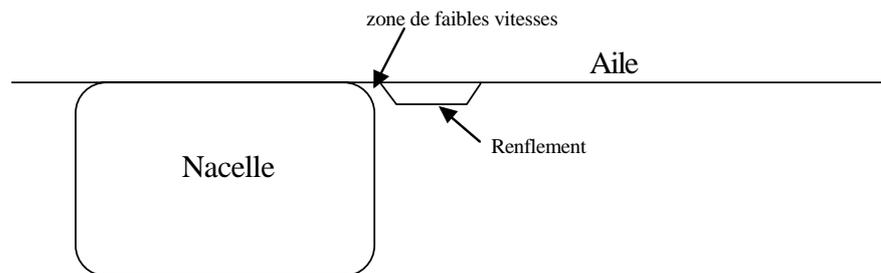
Figure 41: Schématisation du raccordement aile / nacelle moteurs d'un Concorde. Au voisinage de ce raccordement, un léger retrait peut induire le développement d'une zone à faibles vitesses favorable à la remontée d'une flamme.

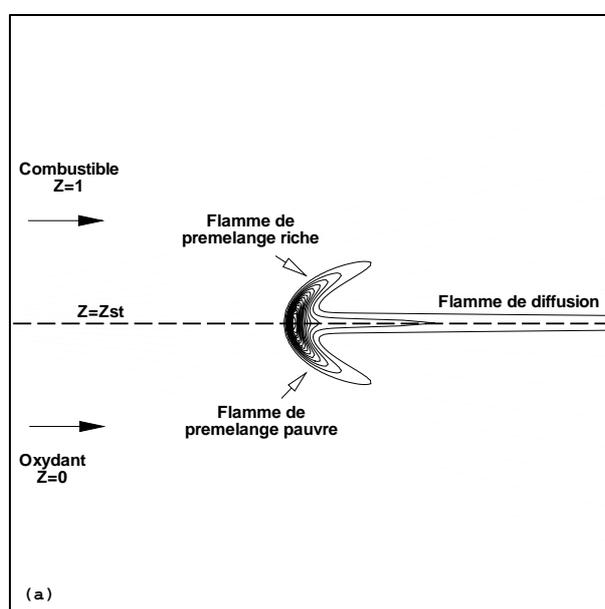
Figure 42: Flamme triple stabilisée dans un écoulement de combustible et d'oxydant introduits séparément dans la zone de réaction. Le dégagement de chaleur de la flamme induit une expansion thermique de l'écoulement qui modifie la structure de celui-ci devant la flamme. Les lignes de courant (pointillés) sont alors déviées et la flamme peut se propager à une vitesse supérieure à celle attendue sans tenir compte de la déviation de l'écoulement (Ruetsch et al. 1995).

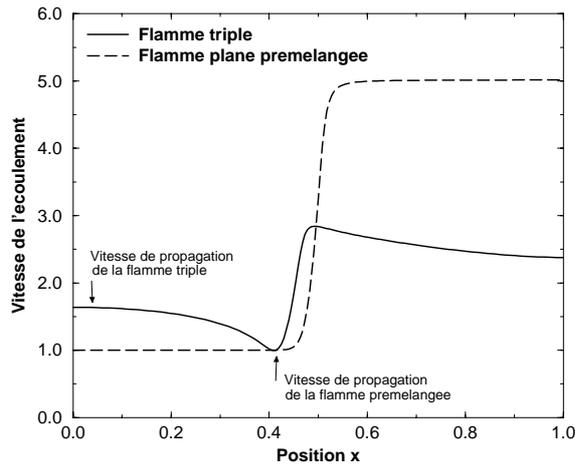
Figure 43: Profils de vitesse sur l'axe d'une flamme triple (ligne $z = z_{st}$ de la figure 42) et d'une flamme prémélangée laminaire stœchiométrique de référence (vitesse maximale atteinte par une flamme laminaire plane). L'expansion thermique au sein de la flamme prémélangée plane se traduit par une accélération après la position $x = 0.5$. La vitesse locale maximale de la flamme triple, stabilisée aux environs de $x = 0.4$, correspond exactement à celle de la flamme prémélangée mais, en raison de la déviation de l'écoulement induite par la flamme, celle-ci est capable de supporter des vitesses d'écoulements supérieures (ici environ 60 % plus élevées, comme l'indique la courbe de la flamme triple pour $x = 0$). Extrait de Ruetsch et al. (1995).

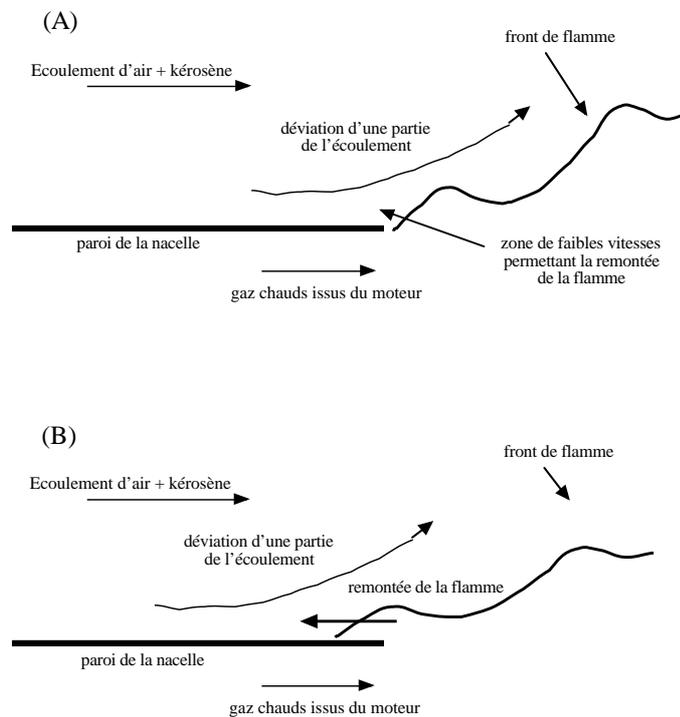
Figure 44: Schématisation de la remontée d'une flamme le long de la nacelle moteurs. Cette remontée est favorisée par la modification de l'écoulement due à l'expansion thermique induite par la flamme. (A) flamme accrochée au niveau de la sortie du réacteur ; (B) remontée de la flamme.

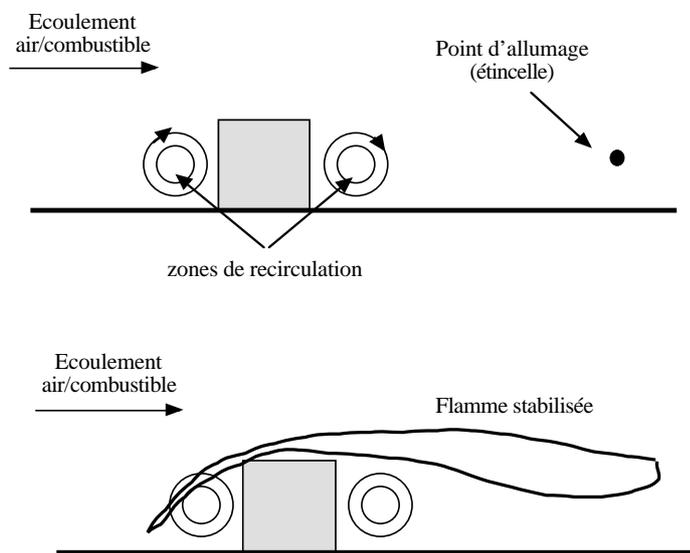
Figure 45: Schématisation de la remontée d'une flamme le long de couches limites pour s'accrocher en amont de l'obstacle. Résultats expérimentaux observés au laboratoire E.M2.C. En haut, situation au moment de l'allumage par étincelle ; En bas, flamme stabilisée en amont de l'obstacle.

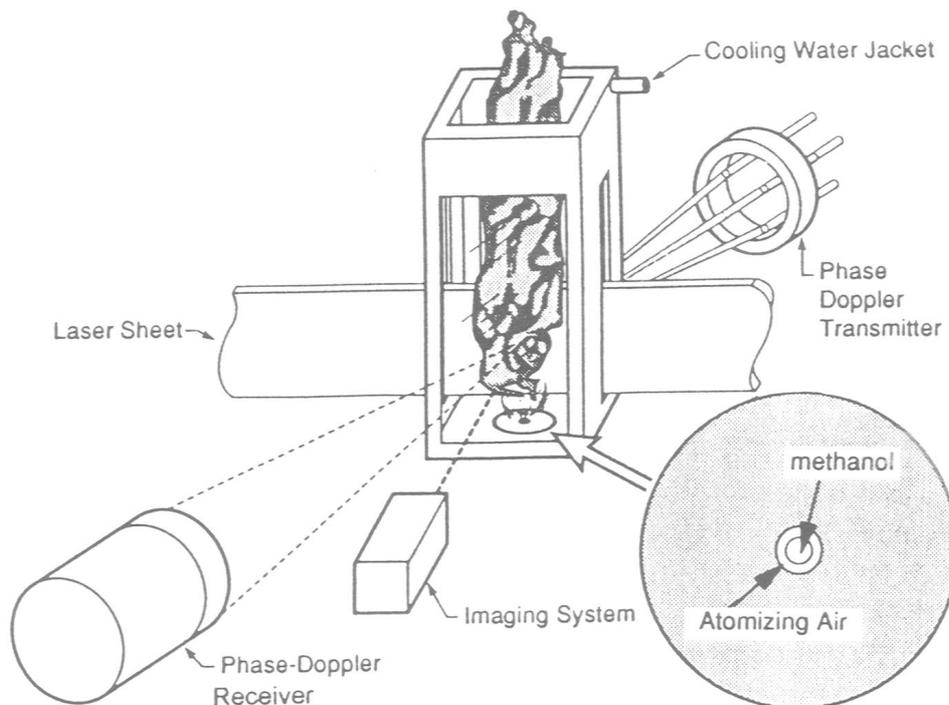
Figure 46: Configuration de la flamme turbulente étudiée par Stepowski et al. (1994). Le méthanol liquide, injecté à des vitesses de 0.5 à 1 m/s, est pulvérisé par un jet d'air à grande vitesse (40 à 150 m/s). Malgré ces conditions a priori défavorables, une flamme stabilisée est observée.

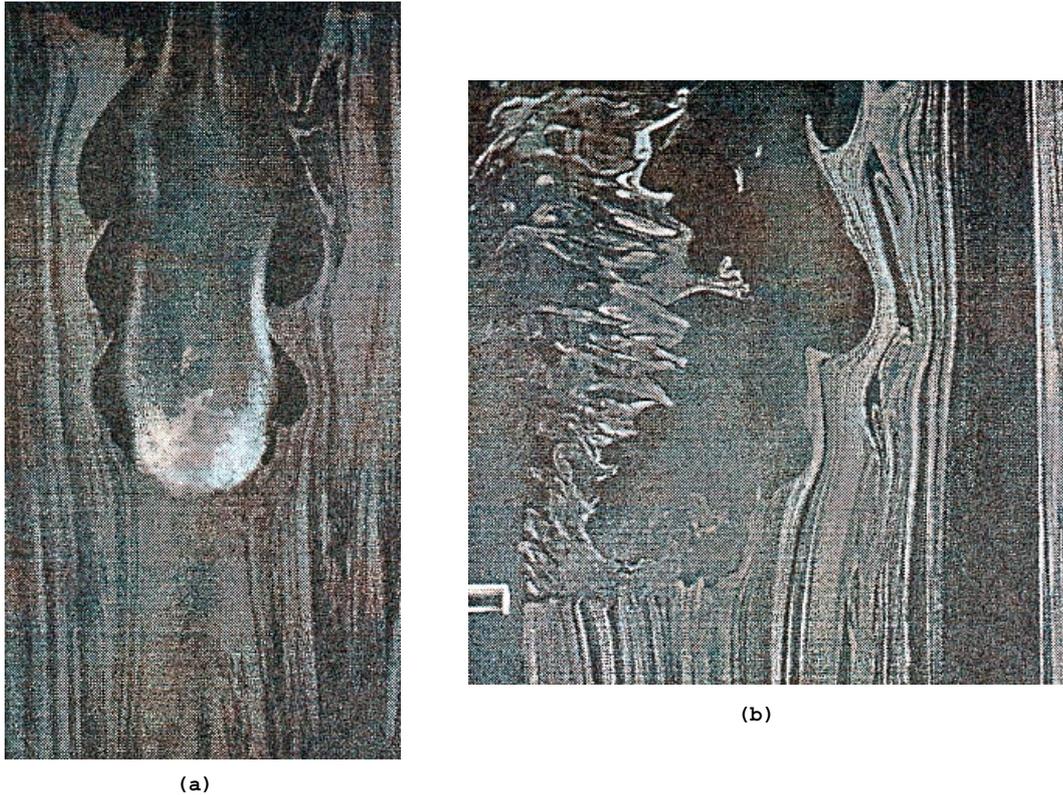
Figure 47: Propagation de flammes dans des écoulements turbulents partiellement prémélangés. (a) Injection de combustible dans le sens de l'écoulement. (b) Injection dans la direction transverse de l'écoulement. Expérience réalisée par l'équipe de G. Mungal à Stanford.

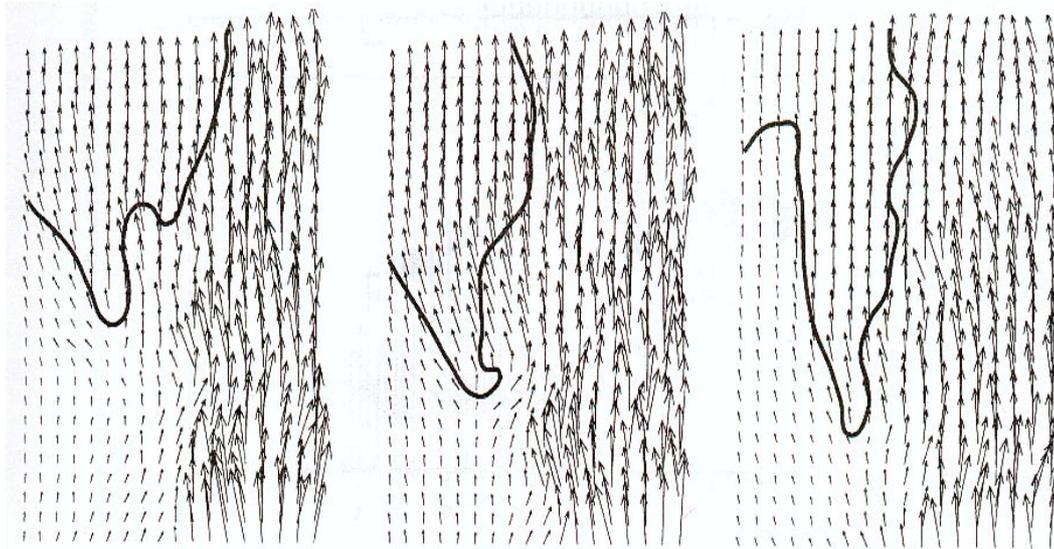
Figure 48: Champ de vitesse et position de la base de flamme lors de la propagation d'un front partiellement prémélangé, la flamme se propage dans les zones de l'écoulement à faible vitesse (Muñiz and Mungal 1997).

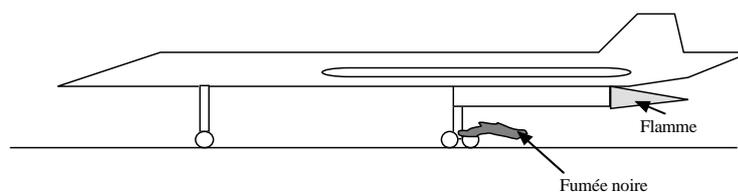
Figure 52: Reproduction schématique du dessin effectué par le premier pompier à l'appui de son témoignage.²⁴

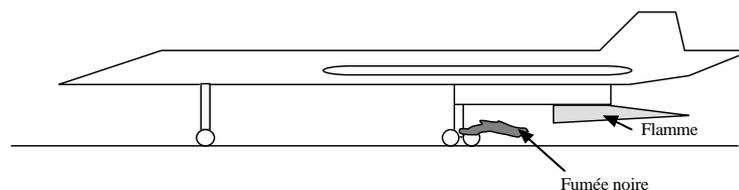
Figure 53: Reproduction schématique du dessin effectué par le second pompier à l'appui de son témoignage.²⁴

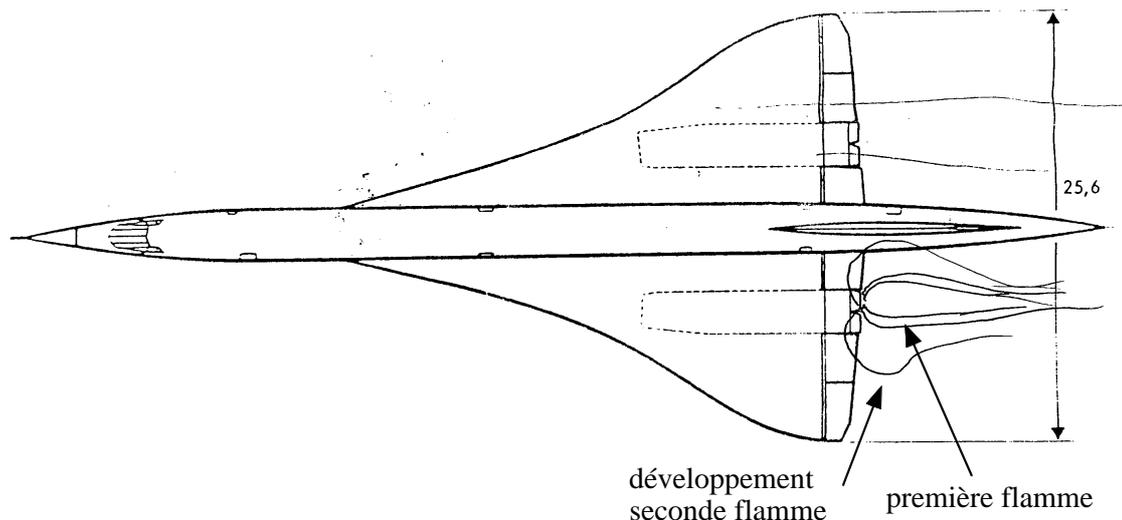
Figure 54: Dessin effectué par le troisième pompier à l'appui de son témoignage. Une flamme initiale est accrochée à la sortie du réacteur puis se développe comme si elle était aspirée vers l'avant de l'avion.

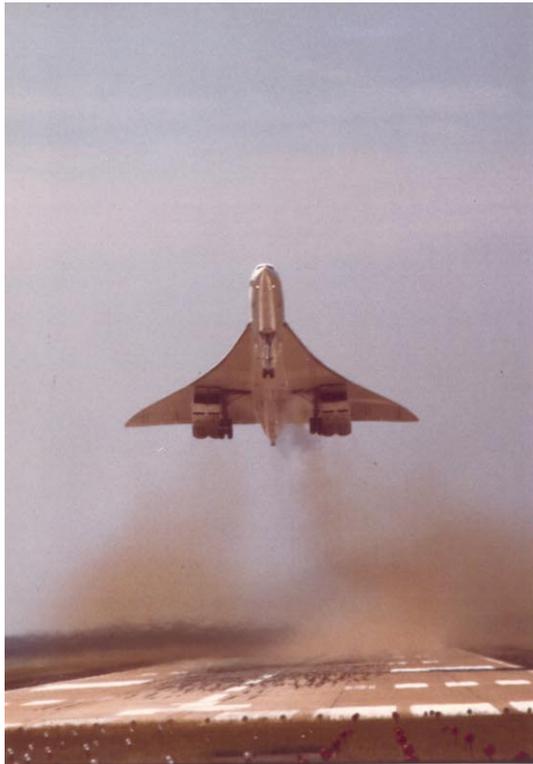
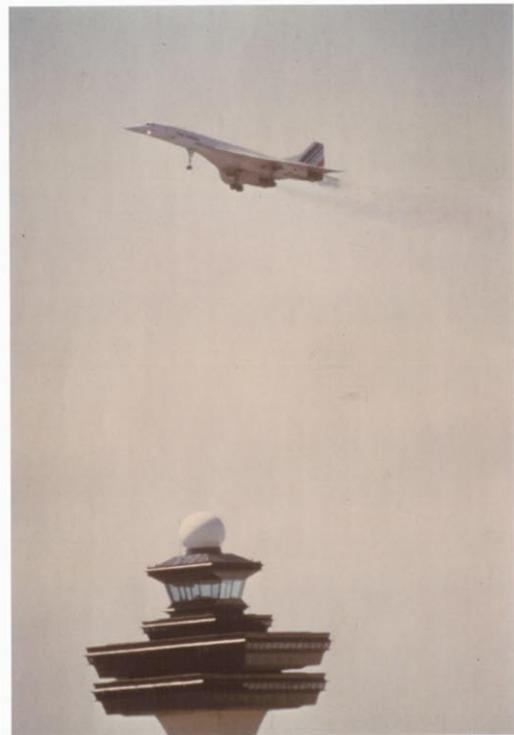
Trois photographies prises lors du vol de Washington sont présentées aux figures 55 et 56. Le brouillard de kérosène, généré par l'interaction du combustible s'échappant de la fuite et de l'écoulement d'air sous l'aile de l'avion, est clairement apparent. Ce type de milieu est favorable au développement d'une combustion pourvu que les proportions de combustible et d'air soient dans les limites d'inflammabilité (voir annexe A). Il faut noter que le débit de la fuite est ici environ 10 à 20 fois plus faible que lors de l'accident de Gonesse (voir section 2).

Figure 55: Photographies prise au cours du vol du Concorde F-BVSC après l'accident survenu au décollage de l'aéroport de Washington-Dulles le 14 juin 1979.

Une petite flamme semble néanmoins apparente à la sortie du moteur 2 (moteur intérieur gauche) sur la photographie 56. Les couleurs et contrastes de cette photographie ont été modifiés pour la rendre plus apparente (Fig. 57). Cette petite flamme pourrait n'être qu'un reflet sur le brouillard de kérosène mais cette explication nous paraît peu vraisemblable : d'une part, elle semble également apparente, bien que beaucoup moins nettement, sur la photographie prise au moment du décollage (Fig. 55, haut), sa localisation ne semble pas correspondre à l'endroit où le brouillard de kérosène est le plus dense (et là où le reflet devrait être maximum, surtout vu l'orientation du soleil qui vient de la droite de l'appareil). Enfin, cette flamme est mentionnée par le contrôle aérien, ainsi qu'en témoigne un extrait du rapport BEA relatif à l'accident :

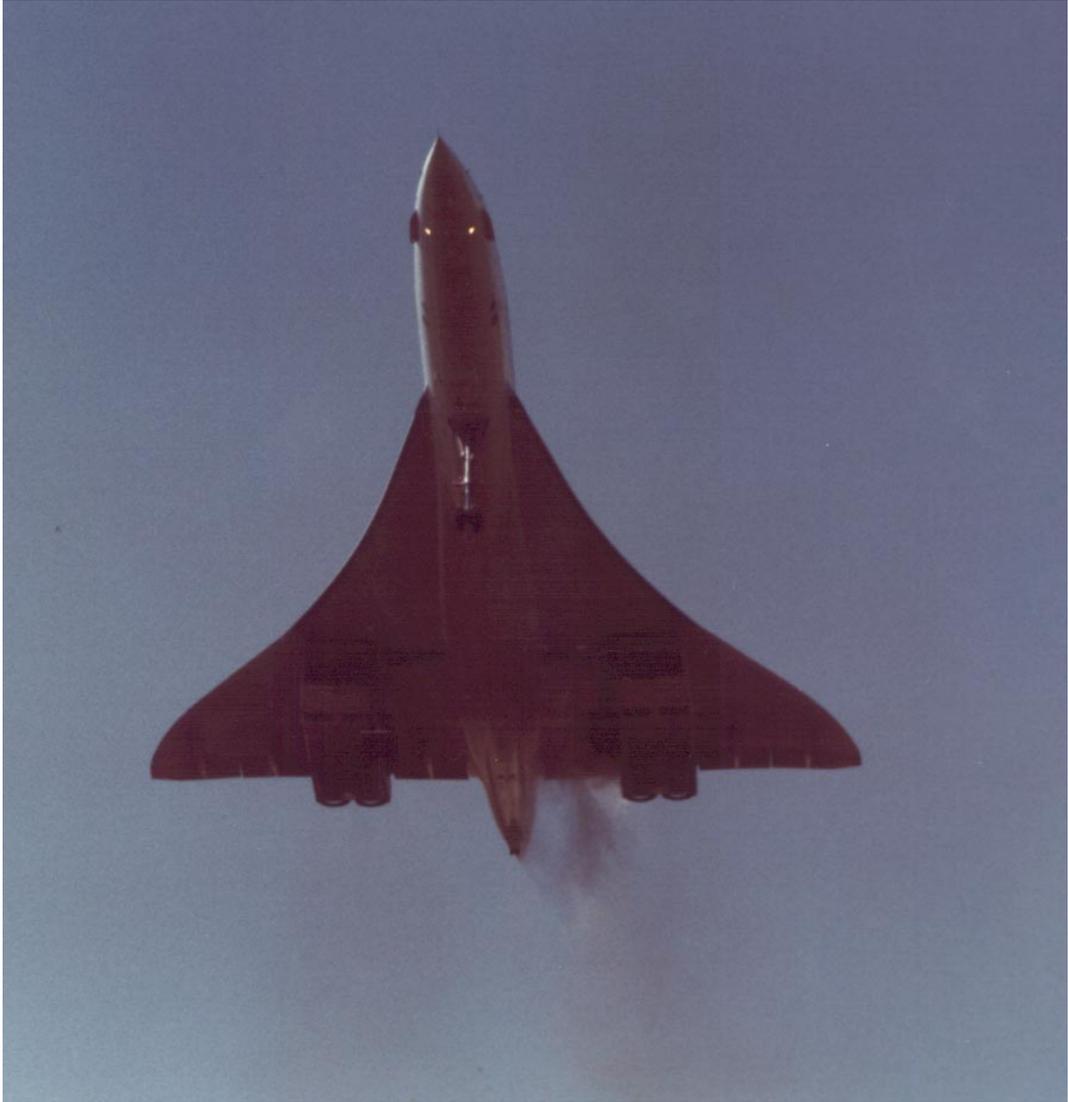
Figure 56: Photographie prise au cours du vol du Concorde F-BVSC après l'accident survenu au décollage de l'aéroport de Washington-Dulles le 14 juin 1979.

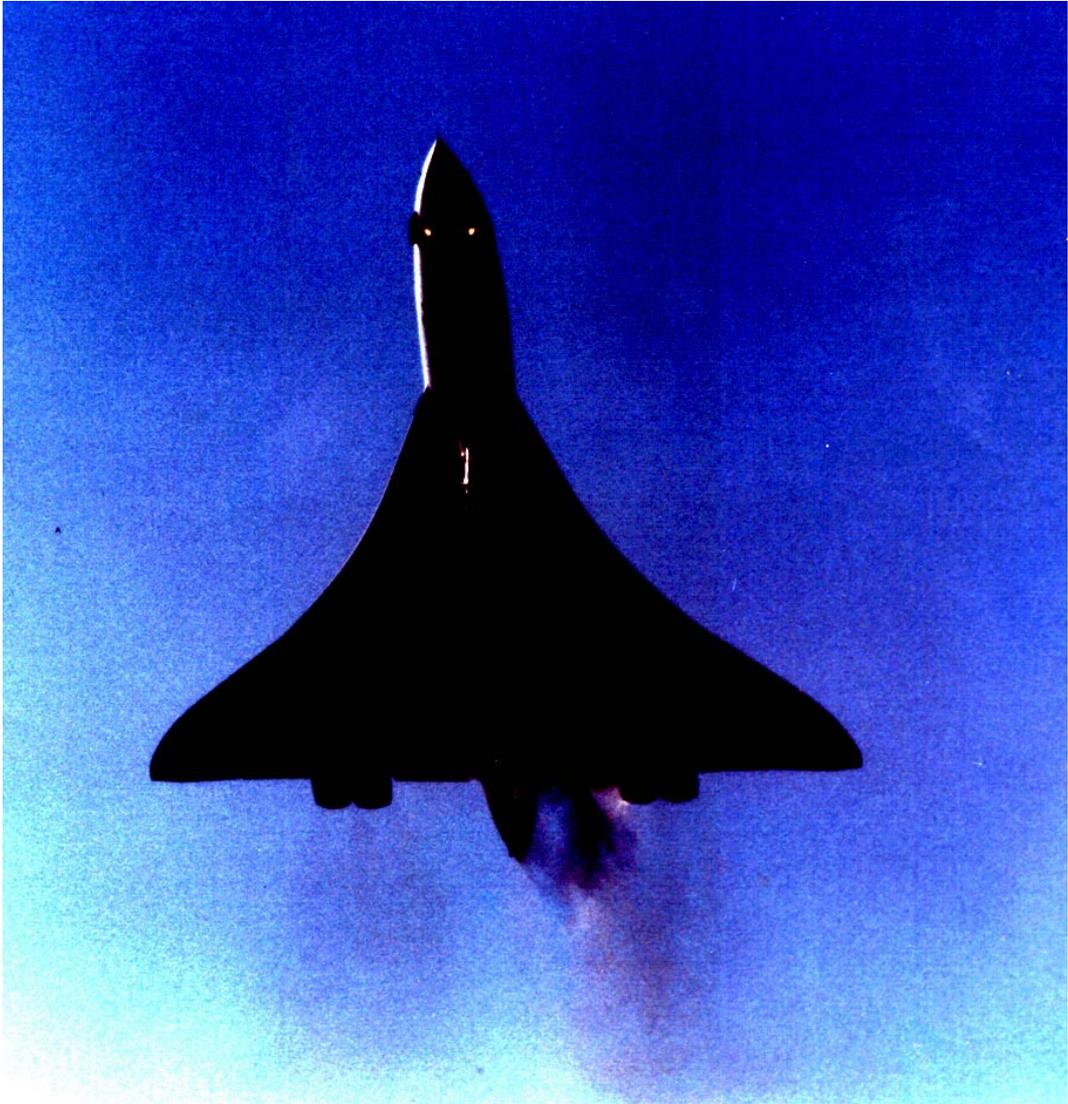
Figure 57: Modification des couleurs et contrastes de la photographie 56. Une petite flamme semble accrochée à la sortie du moteur 2 (moteur intérieur gauche, à droite sur la photographie).

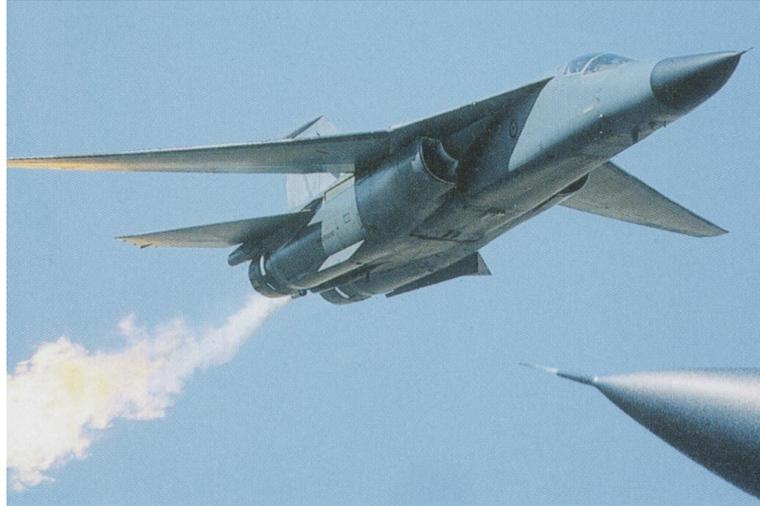
Il existe une figure, pratiquée en voltige aérienne, qui consiste à larguer en vol du carburant puis à l'enflammer en allumant la post-combustion des réacteurs. Illustrée sur la photographie 59, cette manoeuvre aurait été utilisée pour symboliser le départ de la flamme olympique lors de la cérémonie de clôture des jeux olympiques de Sydney (2000). Elle aurait aussi été utilisée par le passé lors de combats aériens pour leurrer des missiles à tête chercheuse thermique. Signalons qu'elle a été explicitement mentionnée par un des témoins de l'accident du Concorde à l'appui de son témoignage (témoin N° 10 bis).

Figure 59: Photographie illustrant une figure de voltige aérienne connue sous le nom de “zipper trick”. Du carburant largué par l’avion est ensuite enflammé par la post-combustion du moteur. Photographie extraite de la revue allemande “Flug Revue”, numéro d’Avril 2001.

Dans cette situation et à la différence de l’accident de Gonesse, la flamme est détachée de l’avion et ne remonte heureusement pas vers celui-ci. Cette différence s’explique par plusieurs raisons :

- Le largage du carburant est apparemment fait très en arrière de l’avion, au voisinage du bord de fuite.
- Les débits de combustible sont très inférieurs à la fuite de kérosène lors de l’accident du Concorde.
- La flamme est allumée derrière l’avion et non au niveau de l’arrière corps du moteur à l’intérieur de la nacelle.
- L’avion est en configuration de vol, train d’atterrissage rentré. Les perturbations aérodynamiques sont moindres qu’au décollage sans oublier la géométrie très particulière du Concorde, et ne permettent pas la remontée de la flamme.
