CONCORDE: DESTRUCTION DU PANNEAU INTRADOS

Analyse du scénario de rupture en mode 2

Analyse du scénario de rupture en mode 2 suite à un impact de débris de pneu

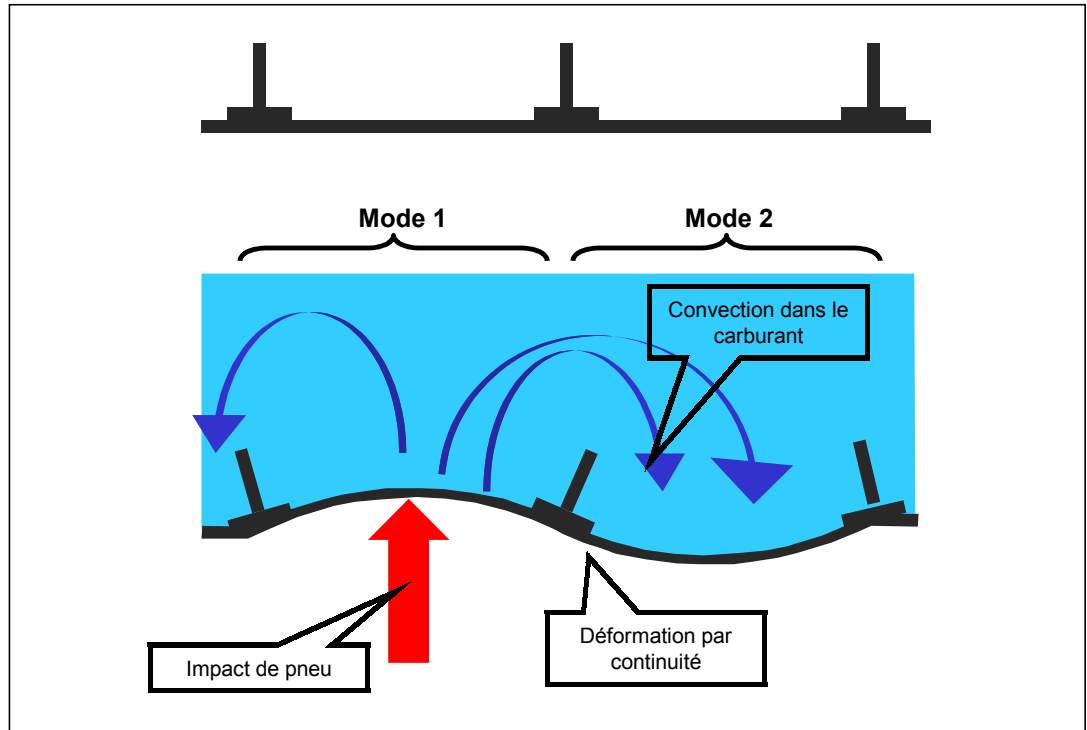
3.1 - Mode 1 et Mode 2

- Sur un panneau auto-raidi, sans carburant, le choc d'un morceau de pneu entraîne
 - dans la zone du choc, une déformation dans le sens du choc
 - dans les zones voisines, une déformation dans le sens opposé par effet de continuité structurale.

- A cet impact primaire, s'ajoute un effet secondaire dû au fluide, qui est déplacé et tend à repousser la structure par un processus de convection, d'abord dans les zones les plus proches. Ces zones proches peuvent être les mailles voisines sur l'intrados ou les parois verticales, en fonction de la géométrie locale et de la position de l'impact. Sur les mailles voisines, cet effet vient s'ajouter à l'effet primaire précédemment décrit.

Remarque: L'existence des modes 1 et 2 est une caractéristique du type de sollicitation de la structure, indépendamment de son intensité, c'est-à-dire qu'il ne préjuge pas de l'éventualité d'une rupture. L'événement de l'accident correspond à un Mode 2, qui est allé jusqu'à rupture.

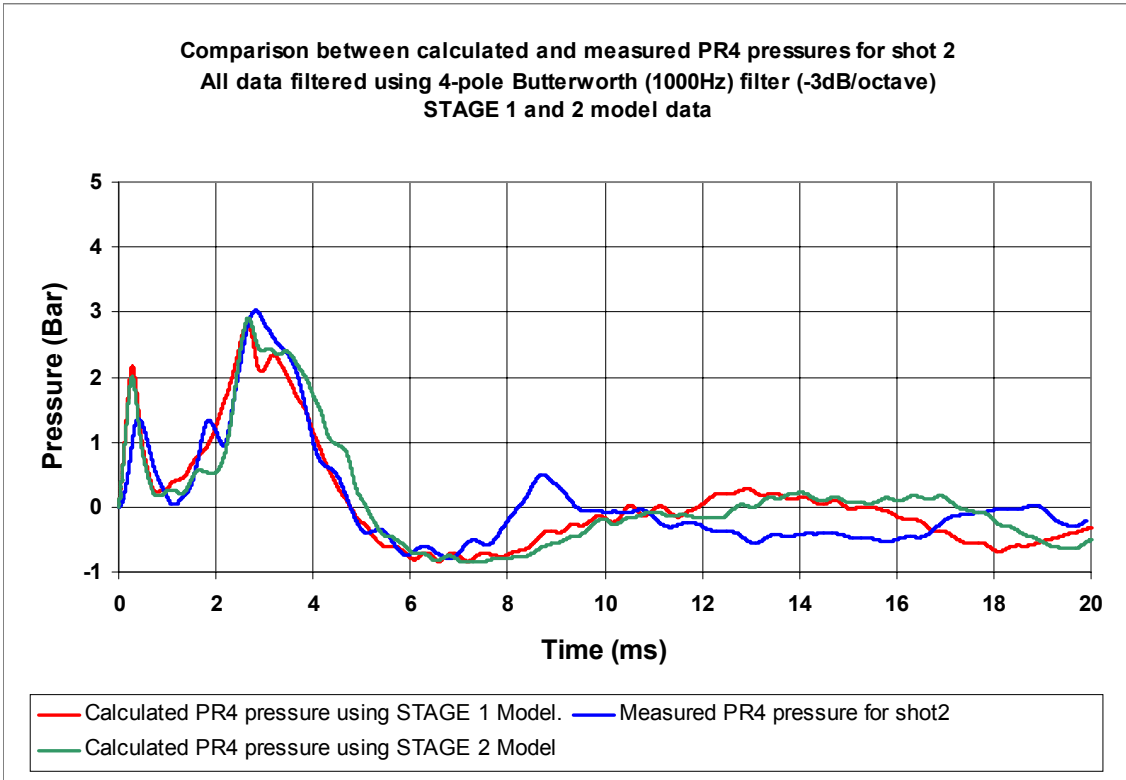
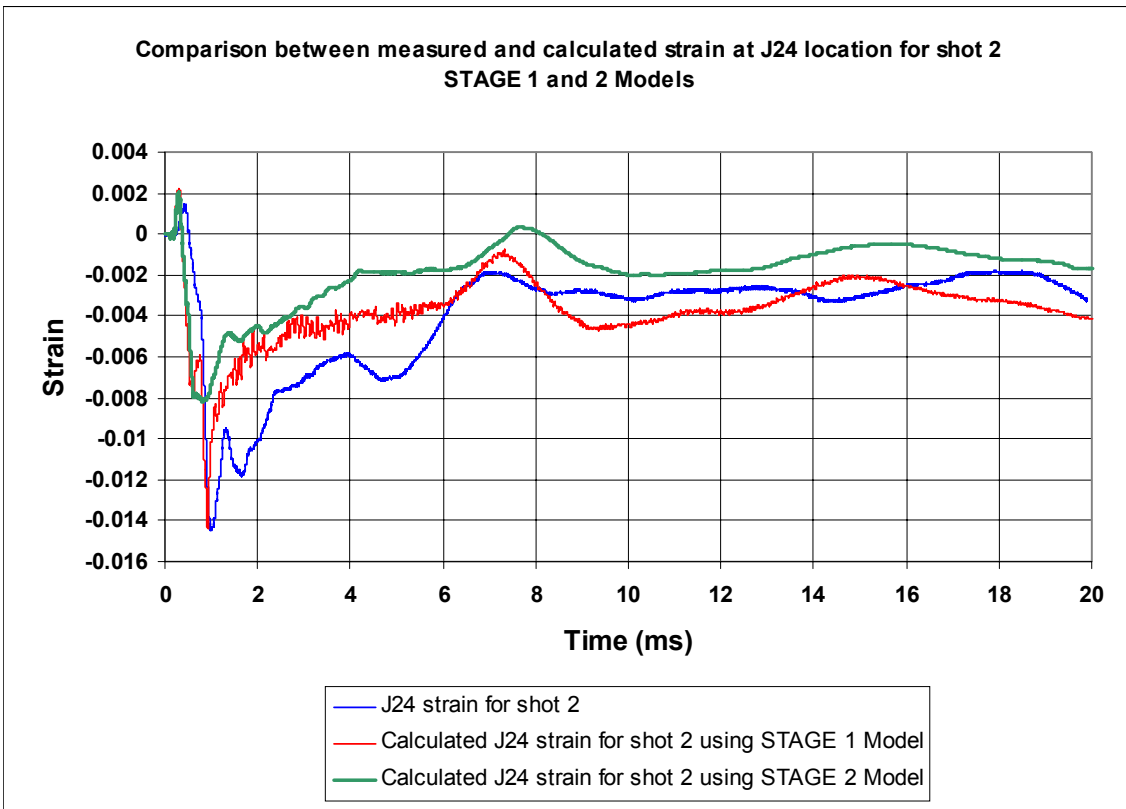
Tableau de synthèse des valeurs de calcul et d'essai obtenu lors du tir n°5

- Des déplacements significatifs en mode 2 ont été observés sur tous les essais, quelles que soient la géométrie et l'énergie des projectiles.
- La séquence des phénomènes et l'évolution dans le temps des paramètres mesurés sont en accord avec le calcul.
- On retrouve l'indépendance apparente entre l'onde de pression et les contraintes. Les contraintes sont plutôt liées au déplacement d'ensemble du liquide.
- Les valeurs des paramètres mesurés sont en bon accord avec les calculs. Les courbes et le tableau synthétique suivant le confirment.

TEST	SIMULATION
Maximum pressure (under impact)	203 bars	280 bars
Maximum pressure (away from impact, in expected mode 2 area)	10 bars	14 bars
Maximum skin strain (gauges under impact)	5,5 %	3,7 %
Maximum stiffener strain (gauges under impact)	4,3 %	3,8 %
Maximum skin strain (gauges away from impact)	0,7 %	0,6 %
Maximum stiffener strain (gauges away from impact)	0,7 %	0,7 %

Mais aucune rupture n'a pu être mise en évidence lors de ces essais.

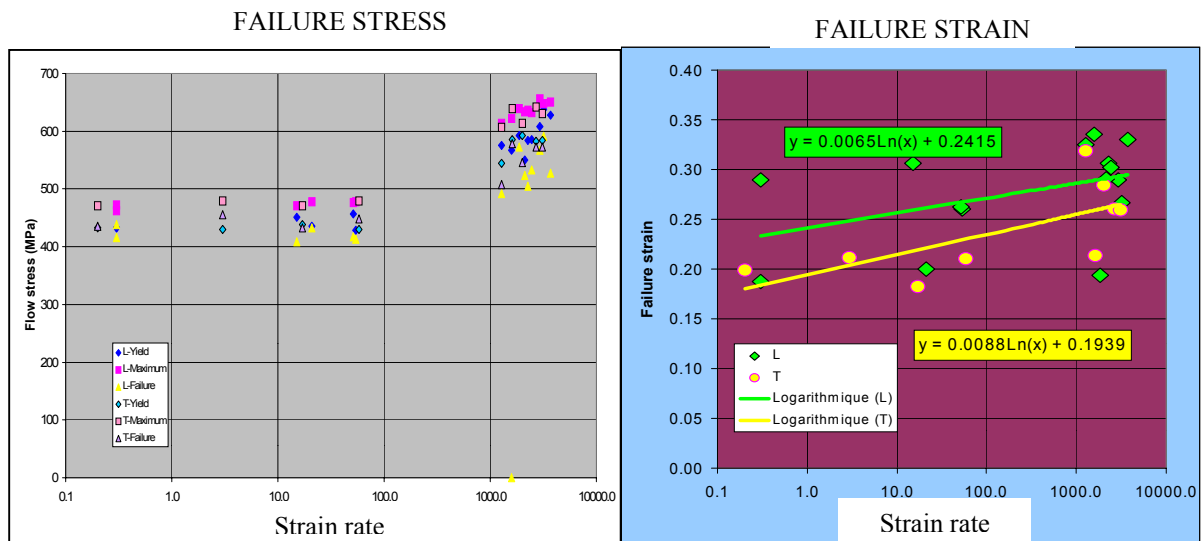
Les résultats présentés sur les diagrammes suivants montrent une augmentation importante des contraintes et allongement à rupture avec la vitesse de sollicitation.

De ces analyses, il en ressort que dans les conditions d'impact supposées, la structure est capable d'absorber localement et avant rupture une énergie sensiblement plus grande en dynamique qu'en quasi-statique. Compte tenu de la dispersion des résultats obtenus avec des conditions initiales répétitives, le coefficient "d'amplification dynamique" sur l'énergie à rupture au cours des tirs sur caissons ou au cours de l'accident peut se situer entre 1.5 et 2.5 avec une valeur moyenne autour de 2.

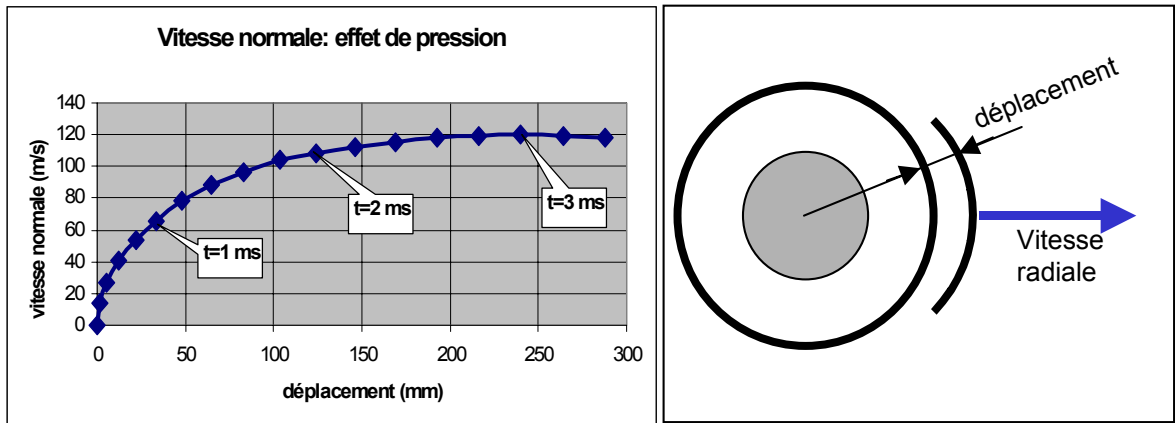
- la vitesse normale, due à l'explosion du pneu et qui dépend largement de la manière dont s'est propagée la rupture du pneu, suivant que le morceau se détache normalement à la surface sous l'effet de la pression, ou qu'il se déchire en s'ouvrant suivant une trajectoire divergente.
Une étude a été menée dans le cas d'une expulsion sous le seul effet de la pression interne qui donne une évolution de la vitesse radiale suivant le schéma ci-dessous:

En dépit du caractère un peu théorique de ce calcul, on constate qu'une vitesse normale de l'ordre de 100 m/s peut être atteinte très rapidement.

La combinaison de ces deux vitesses donnerait une vitesse totale de 140 m/s, donc une énergie environ deux fois supérieure à celle disponible lors des essais.
