**LA PANNE IMPOSSIBLE**

**Par Alain Bataillou  
Pilote Concorde Air France  
1975 - 1982**

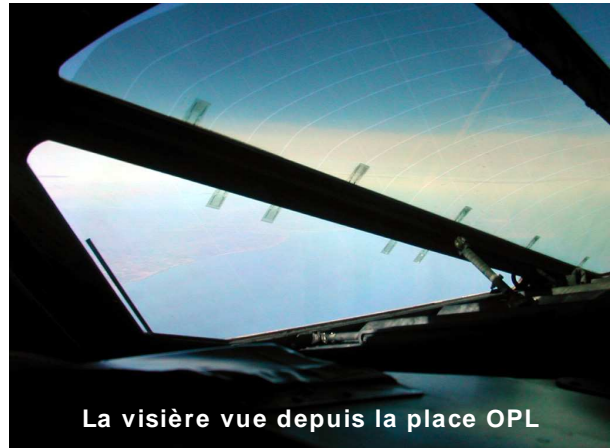
Une petite parenthèse technique au sujet de la visière du Concorde. Elle sert à améliorer le profil de l'avion quand le nez est relevé en croisière. Elle se situe donc devant le pare-brise du cockpit et comprend 6 glaces (voir photo ci dessous), et chacune de ces glaces est composée de 2 panneaux de verre laminé, séparés par un intercalaire plastique. Un dispositif de dégivrage électrique est monté sur la face intérieure de la glace externe.

Alors que nous passons la longitude 25° ouest, le niveau 490 et que le mach atteint 1,96, une très forte explosion retentit à l'avant de l'avion. Instinctivement je baisse la tête brusquement sous l'auvent du poste de pilotage ! Quand je la relève je vois le panneau de la visière devant moi cassé en petits fragments de 1 centimètre de côté, comme un pare-brise de voiture qui a reçu un projectile. C'est la surprise dans le cockpit, l'interrogation, car pendant notre très bon stage Aéroformation à Toulouse, fin 1975, soit quelques mois auparavant, nous avons envisagé et étudié toutes les pannes possibles, mais aucun d'entre nous n'a entendu parler de celle-là.

Quelques informations sur cette panne inédite, qui n'aurait jamais dû se produire, d'après des études initiales. En poussant plus loin leurs recherches et en faisant des simulations, les ingénieurs de la SNIAS (nom du constructeur qui deviendra l'Aérospatiale en 1984 puis EADS en 1999) découvrirent qu'avant 200 cycles de montée et descente en température de la peau de l'avion, et donc de la visière, les « collages » des différentes couches qui la composent ne sont pas stabilisés. Les spécialistes appellent cet événement une « early failure », ou maladie de jeunesse et, dans certains cas, des procédures de « rodage », ou « burn in », sont appliquées avant livraison d'un système ou d'un produit. C'est-à-dire qu'après 200 vols supersoniques cet incident ne peut plus se reproduire, et c'est ce qui s'est passé pour toute la flotte Concorde.
