# Essais de Concorde avant sa remise en exploitation

## Campagne d'essais du Concorde F-BVFB à Istres. Janvier 2001.

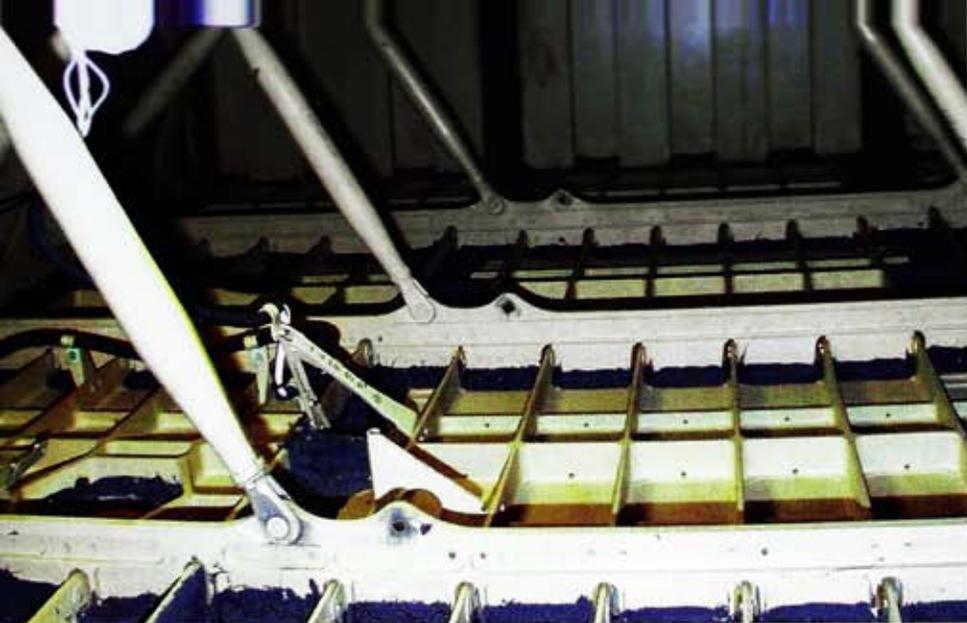
Aspect du « Tankliner » avant sa

« liner » de piscine, l'intérieur des réservoirs concernés d'un tissu de kevlar. En haut supersonique, la température de peau des réservoirs de voilure est de l'ordre de 100°C. Il est donc nécessaire d'assurer la circulation de carburant au voisinage des parois de réservoir. Pour cette raison, le « liner » proposé est percé pour baigner dans le carburant. En cas de rupture de paroi, similaire à l'accident du 25 juillet, une fuite légère subsiste donc. Il reste à prouver qu'une telle fuite ne présente pas de danger pour l'avion. Il faut commencer par déterminer la quantité de carburant ingérée par les moteurs au cas où une telle fuite se produirait, au droit des entrées d'air. C'est l'objectif de la campagne d'essais de janvier : visualiser les écoulements de fluide aux abords des entrées d'air et mesurer la proportion de fluide ingérée par les moteurs.

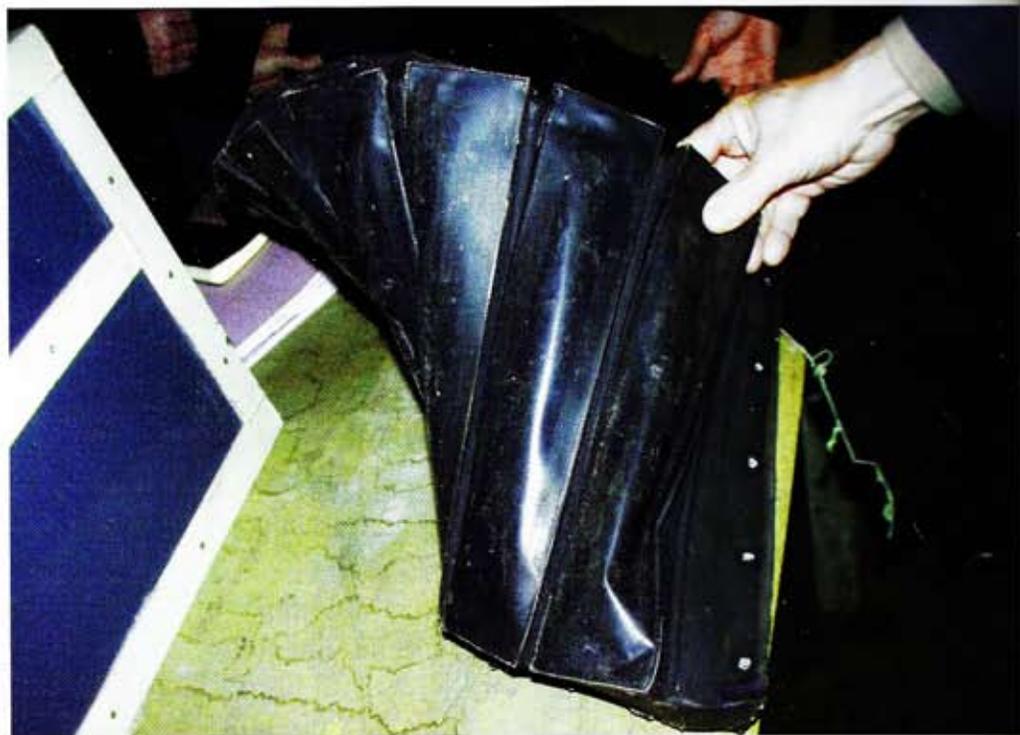
L'installation d'essai étudiée par l'équipe EADS de Jean-Jacques Rondeau, est positionnée en cabine arrière. Elle est composée des éléments suivants :

- un réservoir de 50 litres d'eau fluorescinée, mis en pression à 15 bars, communique avec 3 « sorties » placées aux abords des entrées d'air des moteurs 1 et 2. Ces sorties permettent, lorsque le débit est commandé, une projection d'eau en panache. L'ingénieur d'essai peut sélectionner un point de sortie et commander la projection d'eau.

- 3 caméras sont positionnées sur les jambes de train, pour visualiser l'écoulement.

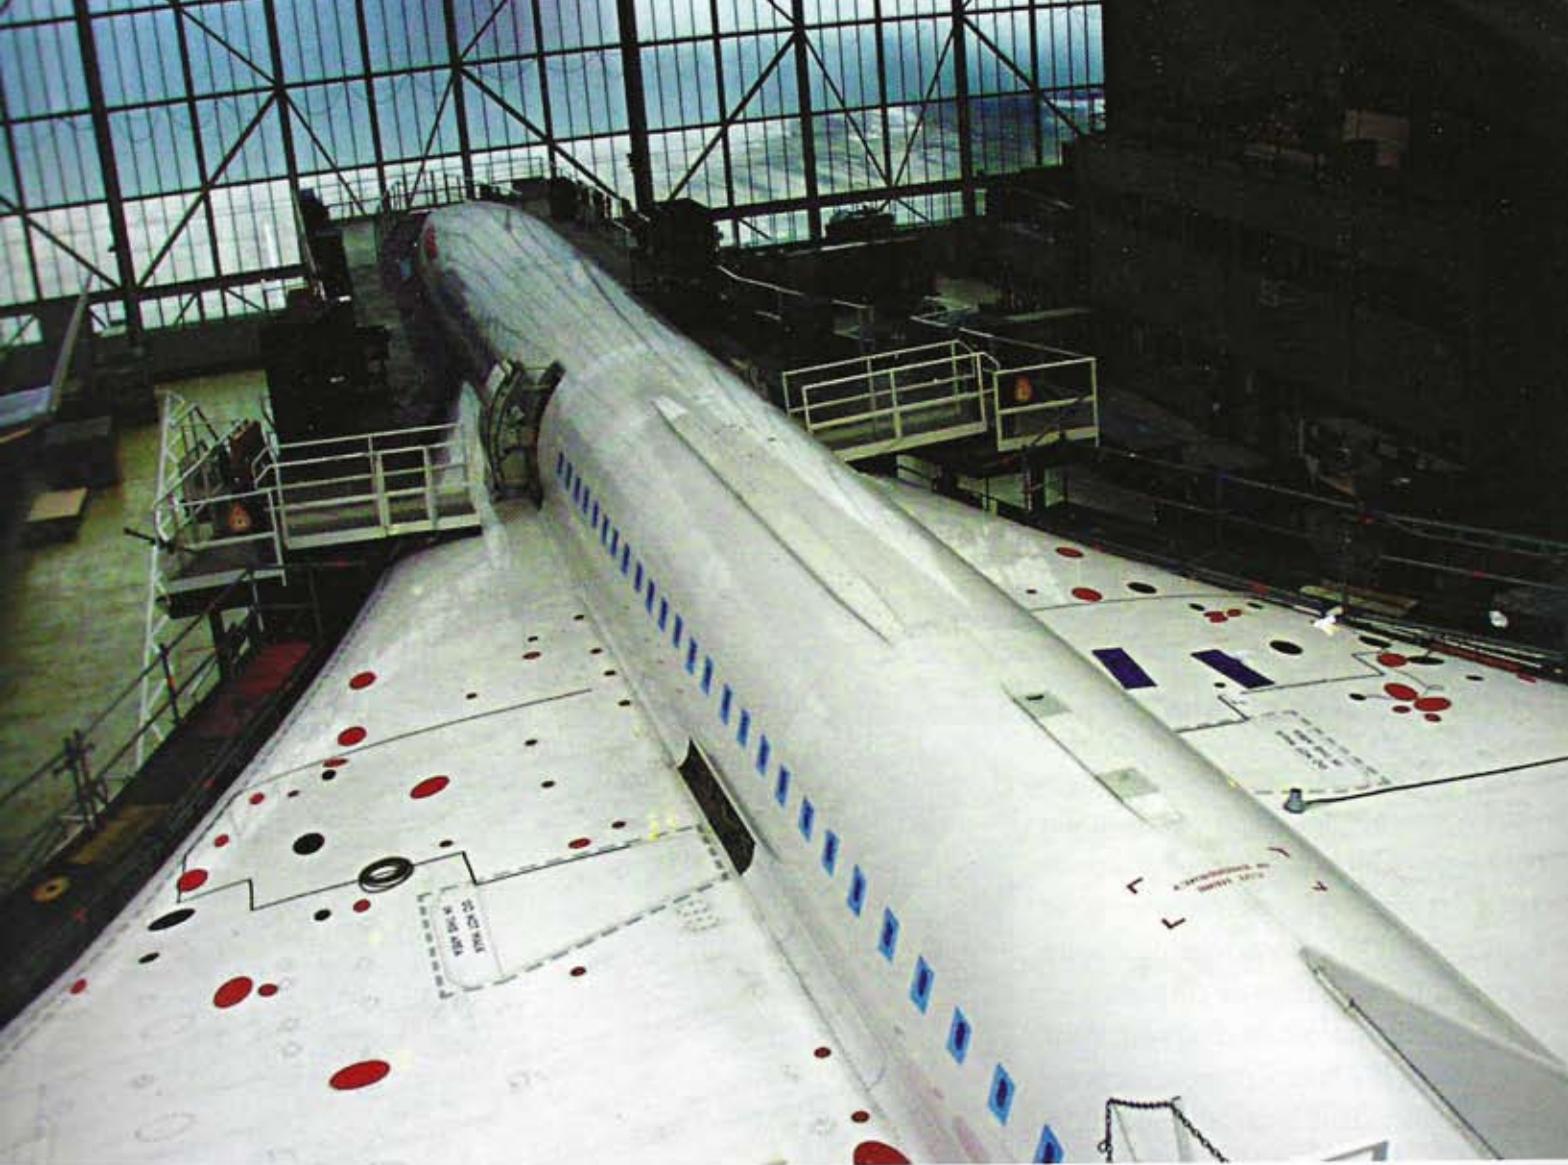
Vue supérieure de l'aile avec toutes les portes de visites permettant l'accès aux réservoirs de carburant.

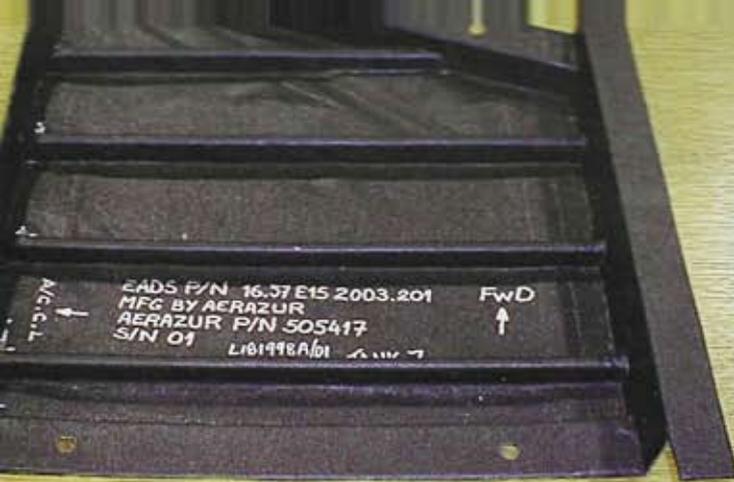
« Tankliner » avant la  
dans le réservoir.

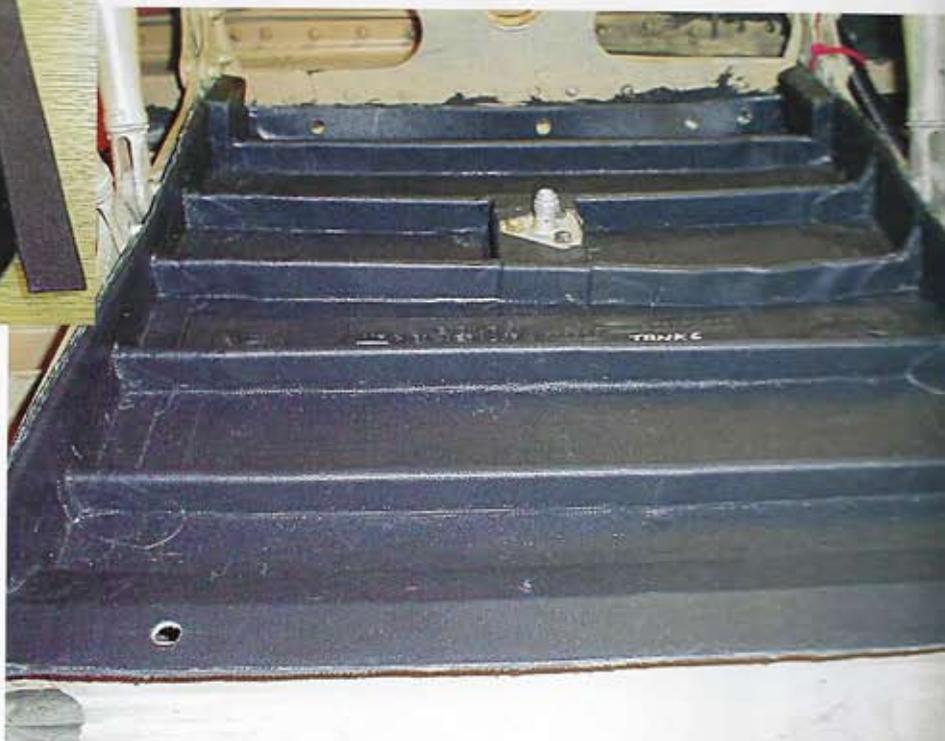
Le « Tankliner » posé  
sur la paroi interne  
du réservoir.

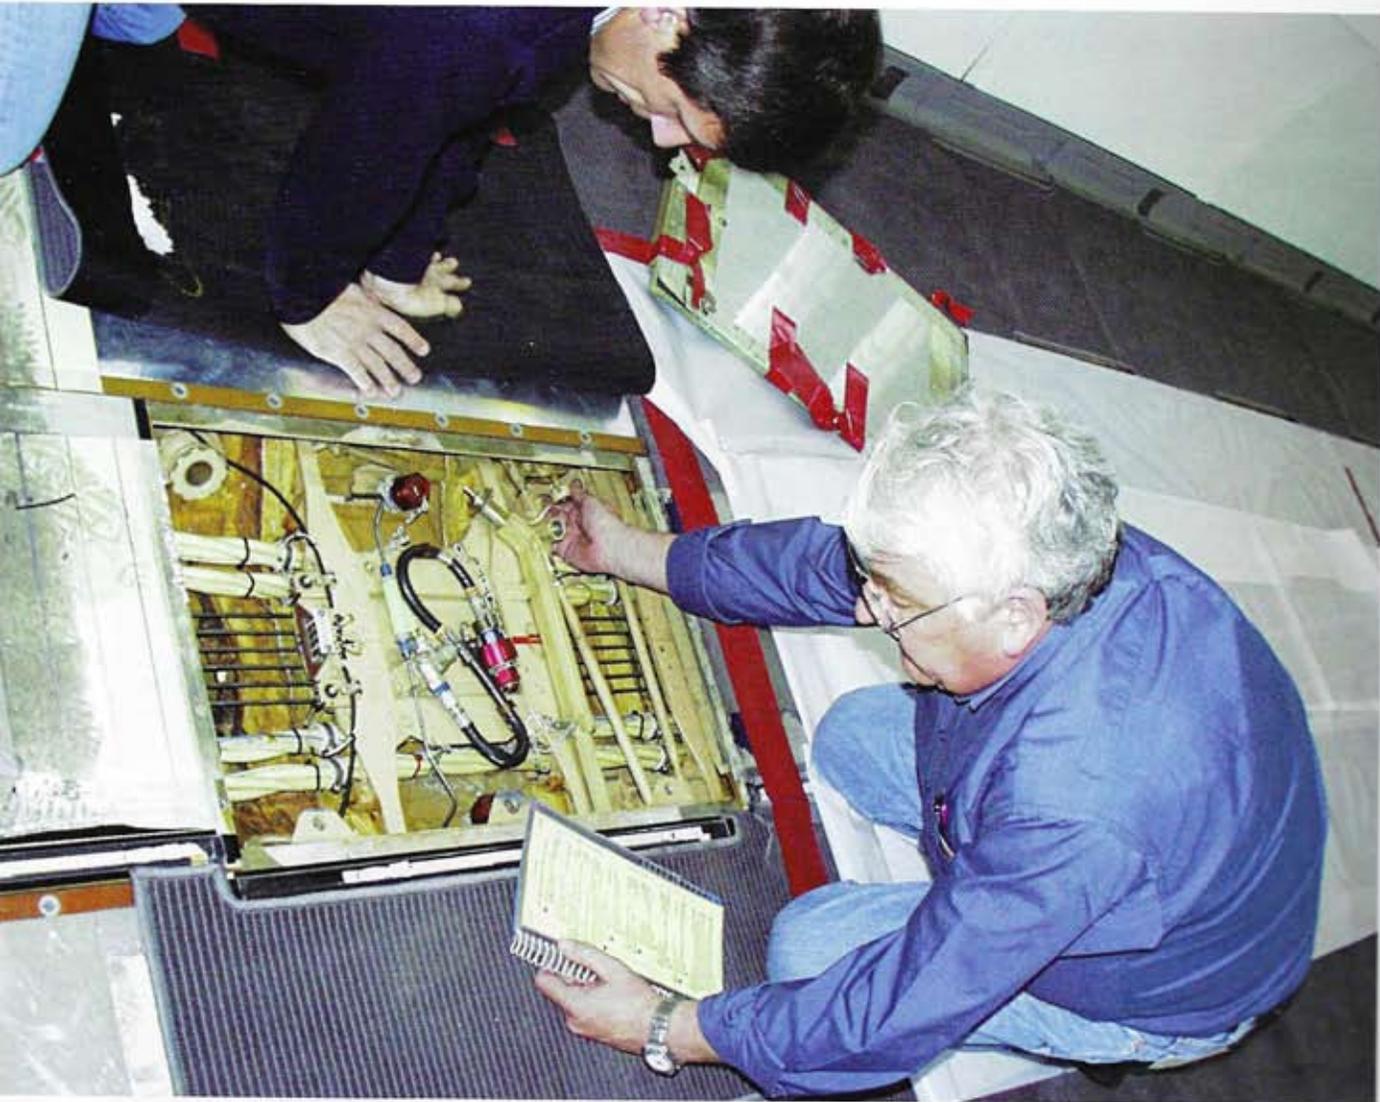
Vérification du circuit hydraulique.

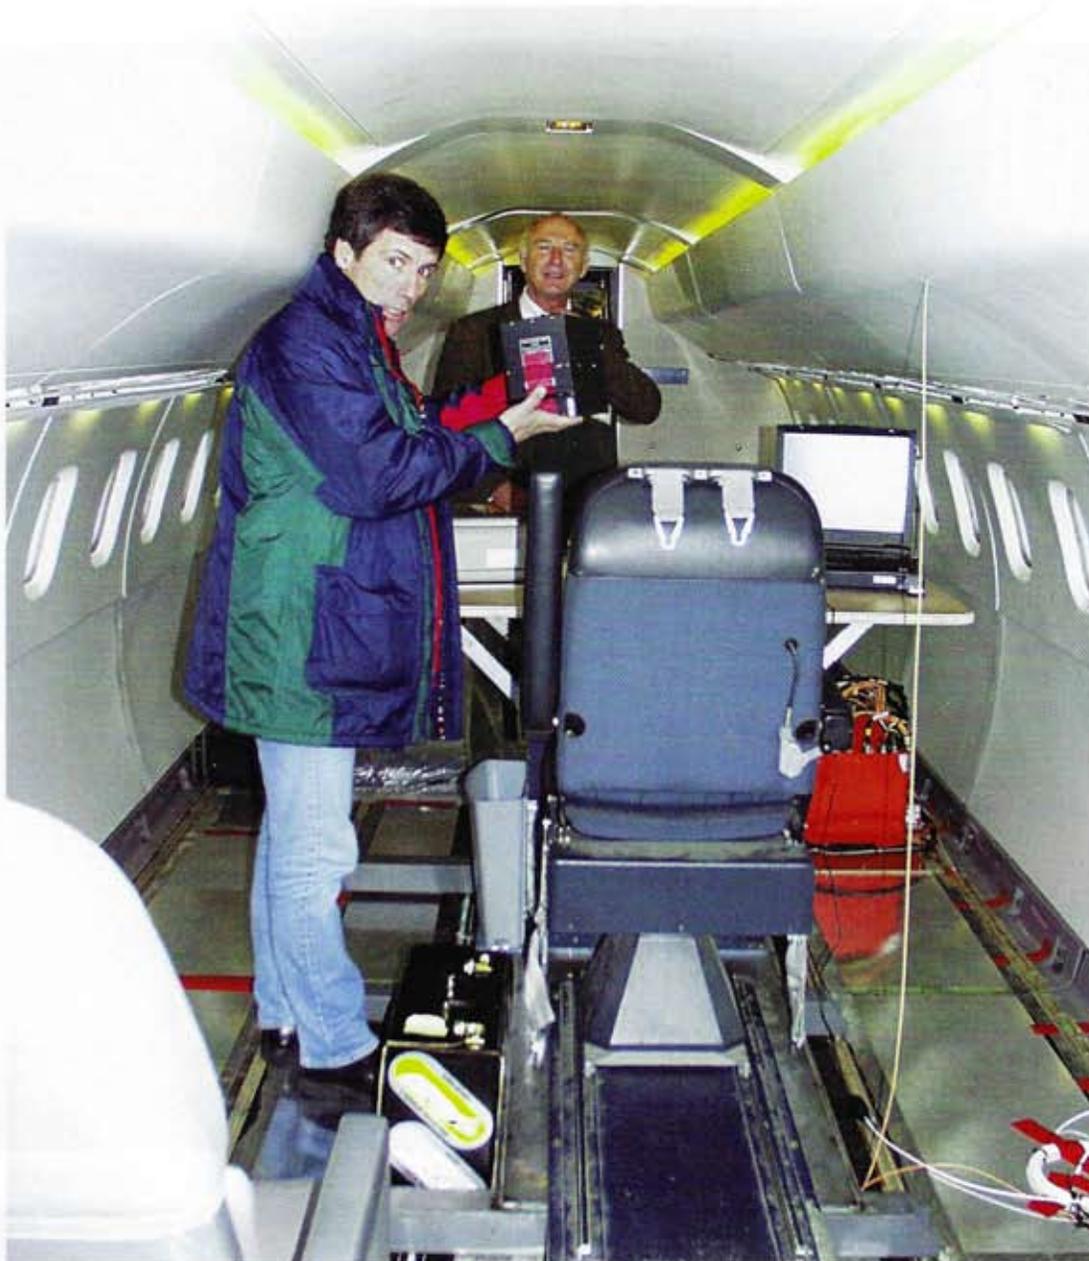
Didier Ronceray, ingénieur navigant d'essais et Edgard Chillaud, devant le poste d'observation aménagé au milieu de la cabine passagers.
